Maldonado, mayo del 2024

Informe de CYMAT en Liceo Nº 1 PIRIAPOLIS

“José Luis Invernizzi”

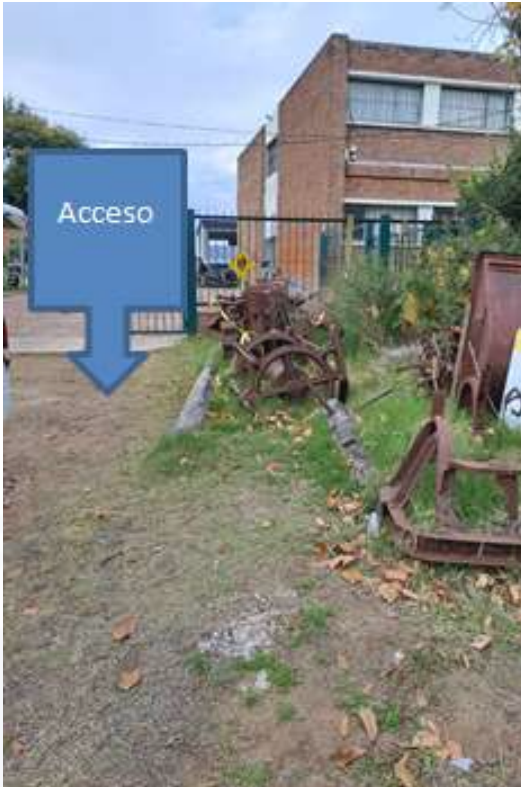
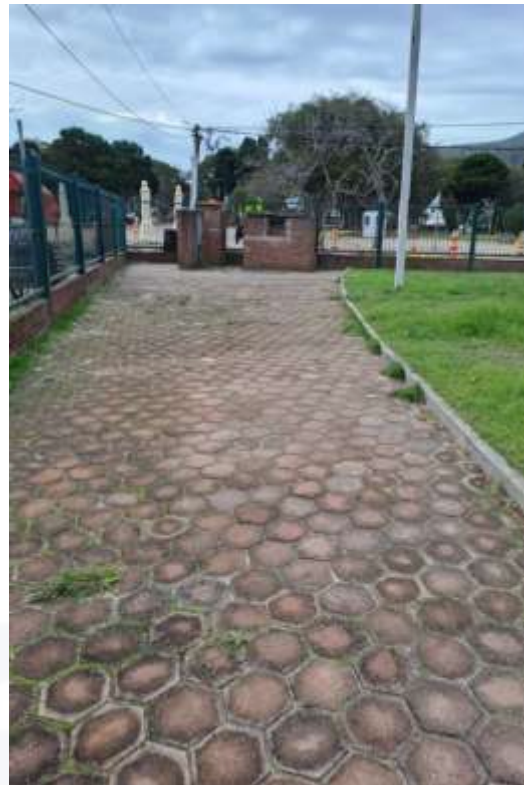
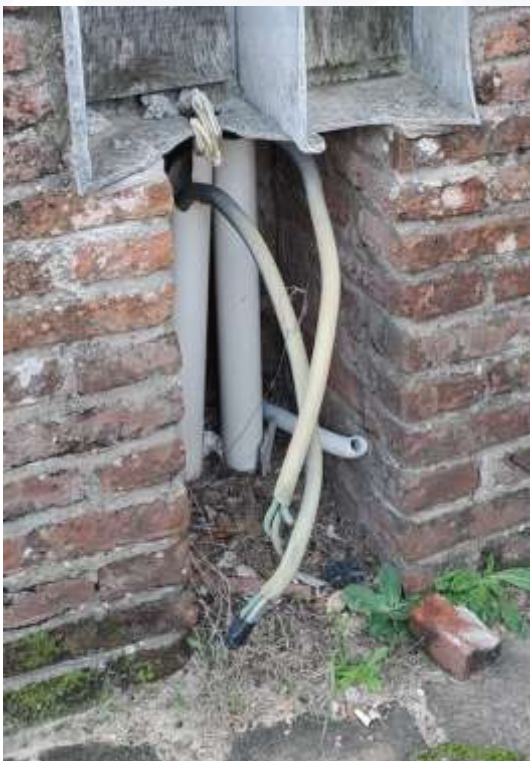
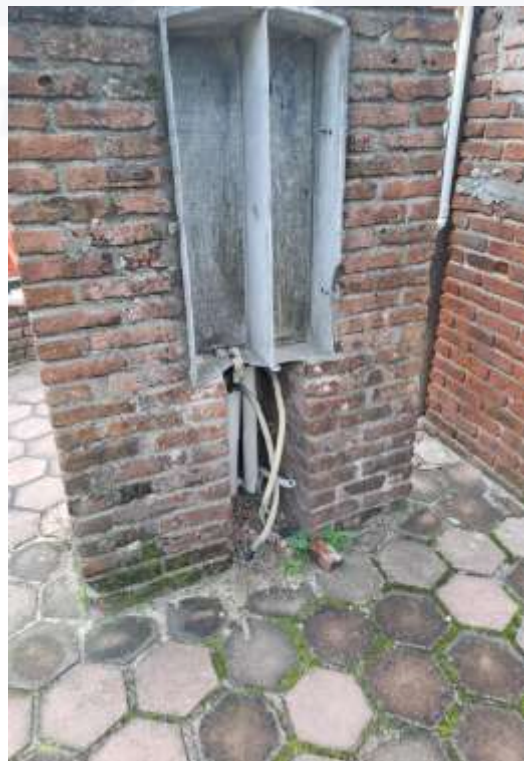
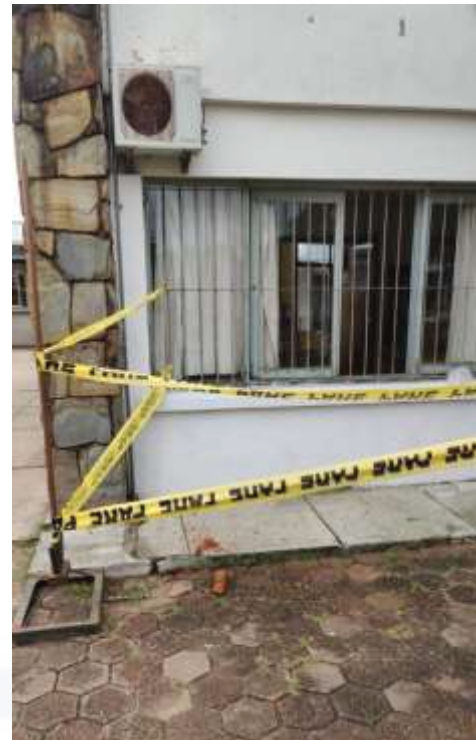
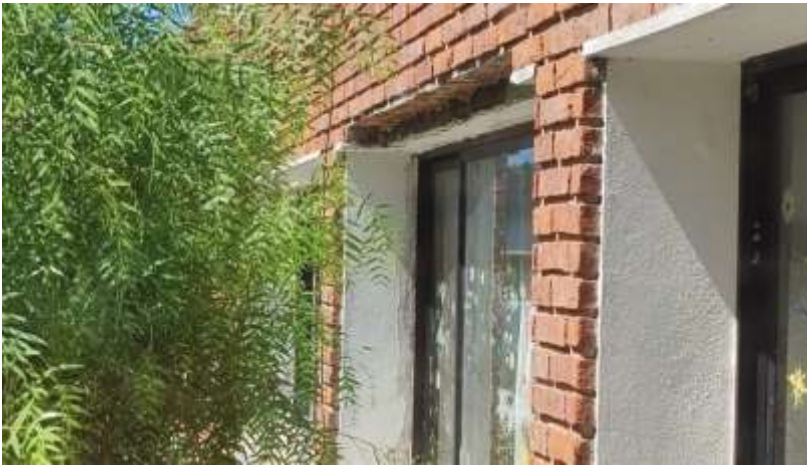
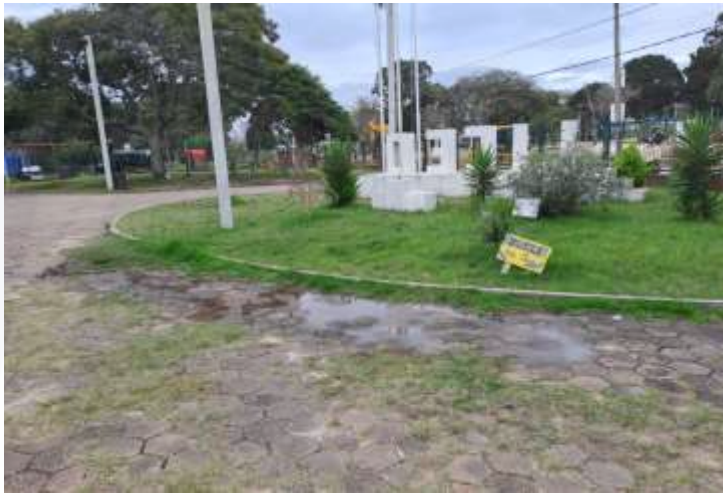
ANEXO 1: Accesibilidad

Accesibilidad: No cuenta con ingreso accesible de la calle al predio y no existe de acceso al edificio, laboratorios ni los salones y el estado de la explanada, las “veredas” o sendas de paso son de hormigón y no se visualizaron desperfecciones, apenas con una pequeña pendiente del terreno, ayudan al

Se observa filtraciones de agua de pozo negro en patio debido al desborde por la cámara séptica.

Se encuentra delimitada, una parte del patio con cinta "PARE" de forma precaria, identificando la zona del edificio principal debido a desprendimientos de pretilos, no se observan carteles de advertencia.

Acometida: La entrada de corriente eléctrica al Centro Educativo, llega al tablero y se encuentra en una esquina dentro del predio; Se observa que el nicho está deteriorado, rajaduras en ladrillos y loza con varillas de hierro a la vista, el cable bajo plástico con tensión sin protecciones mecánicas. (Anexo 1)

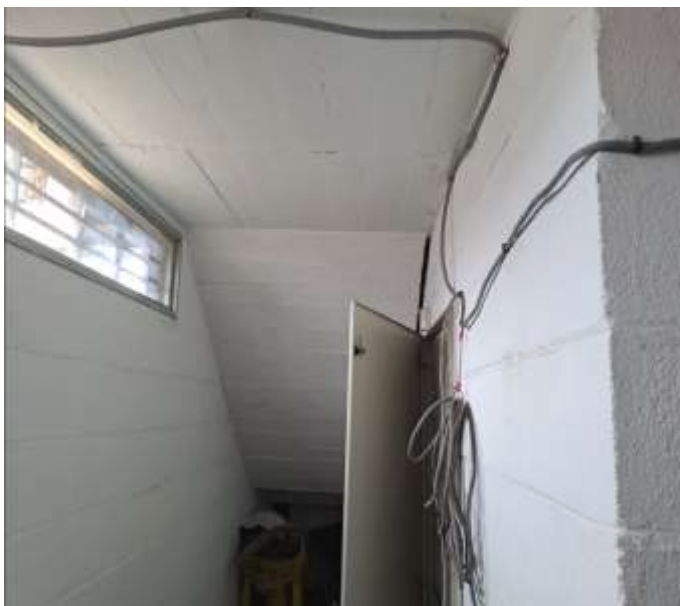
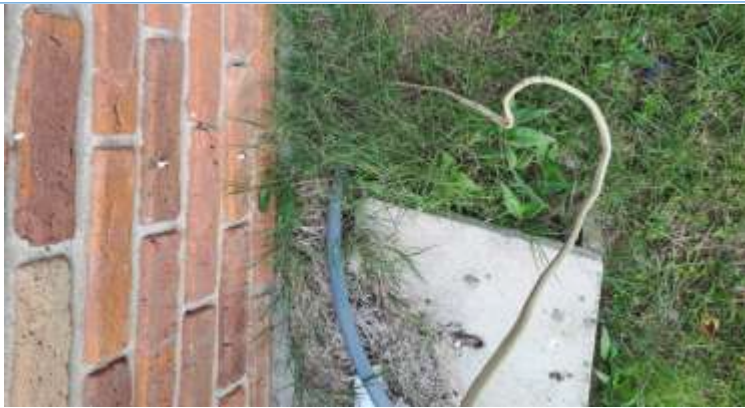
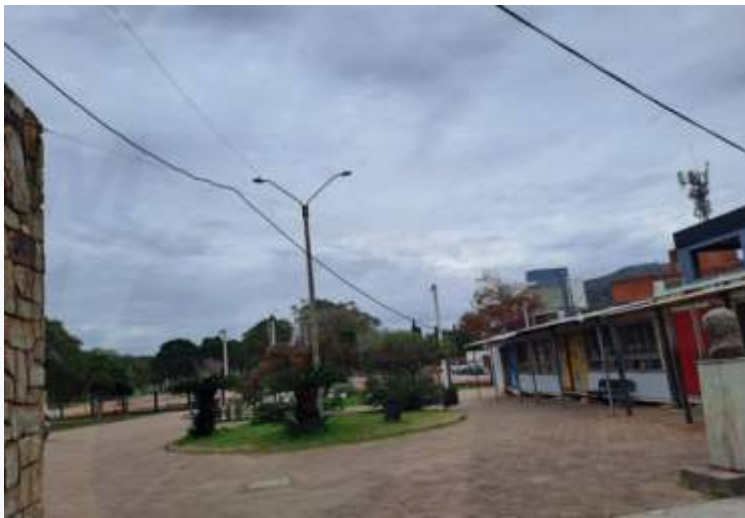
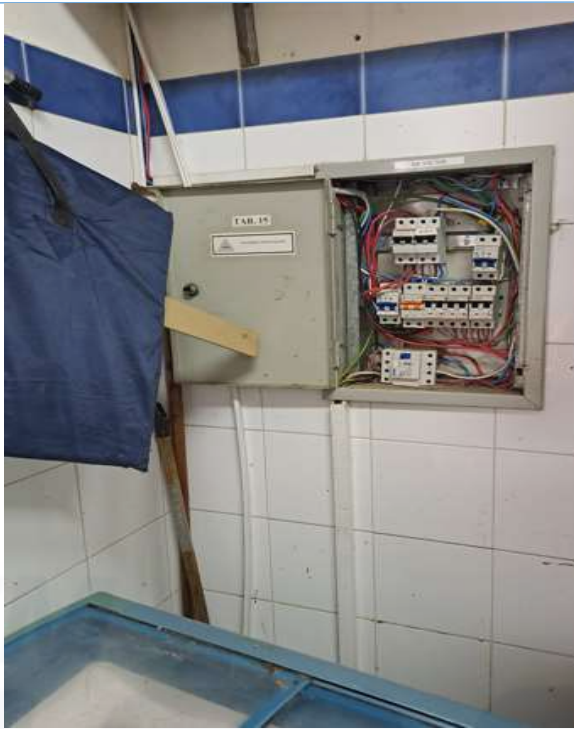
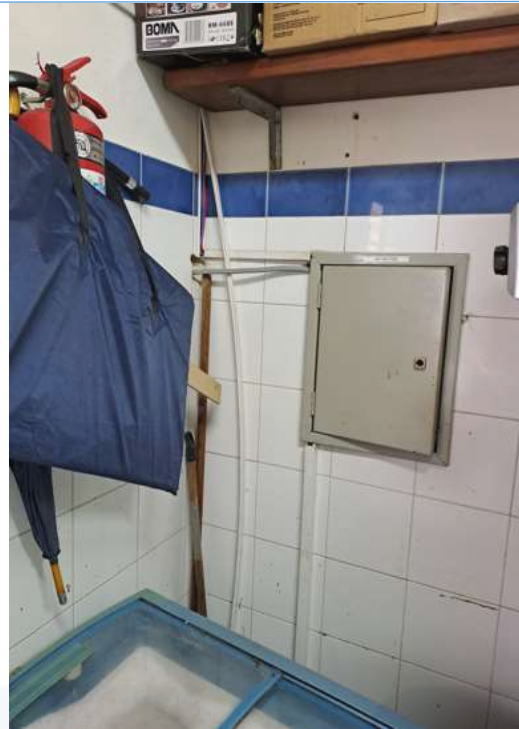
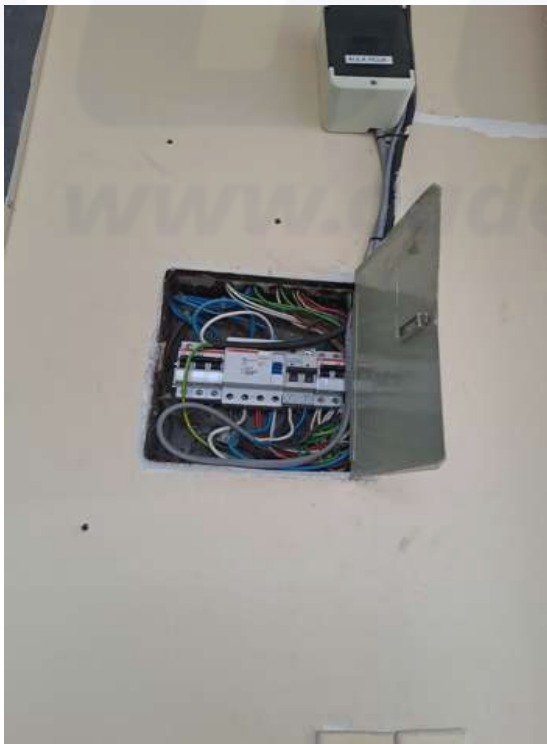
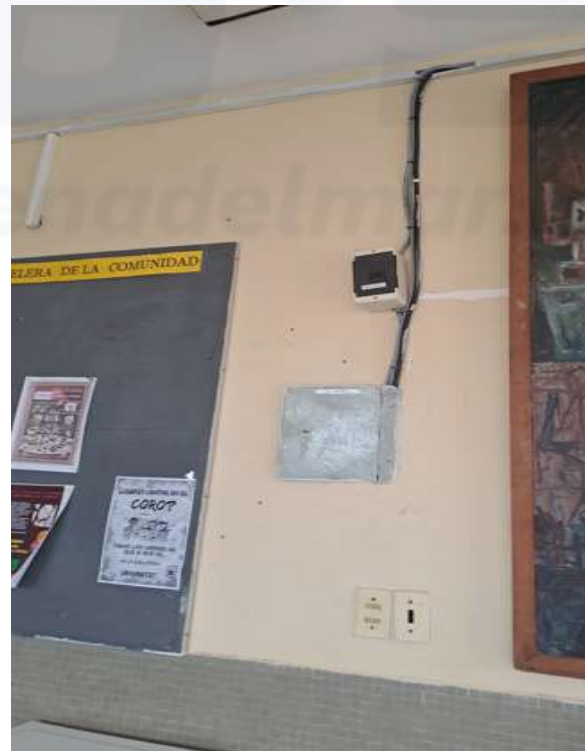
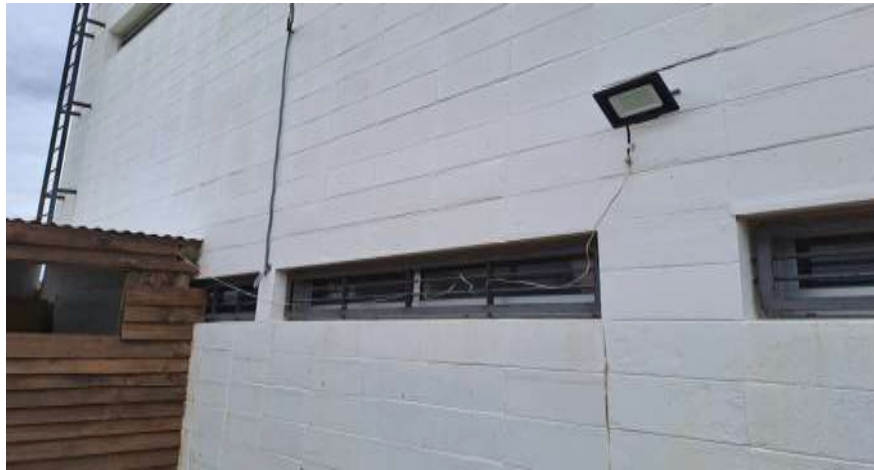
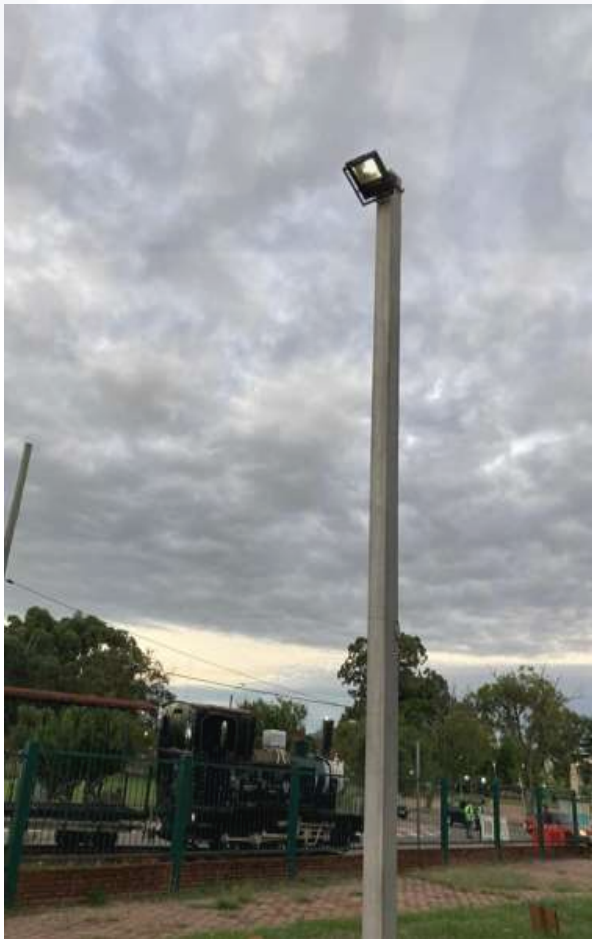
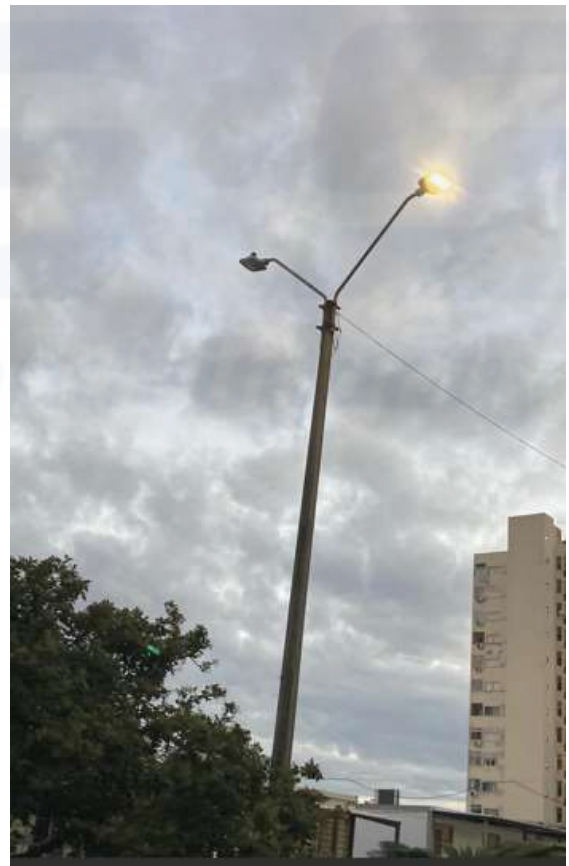
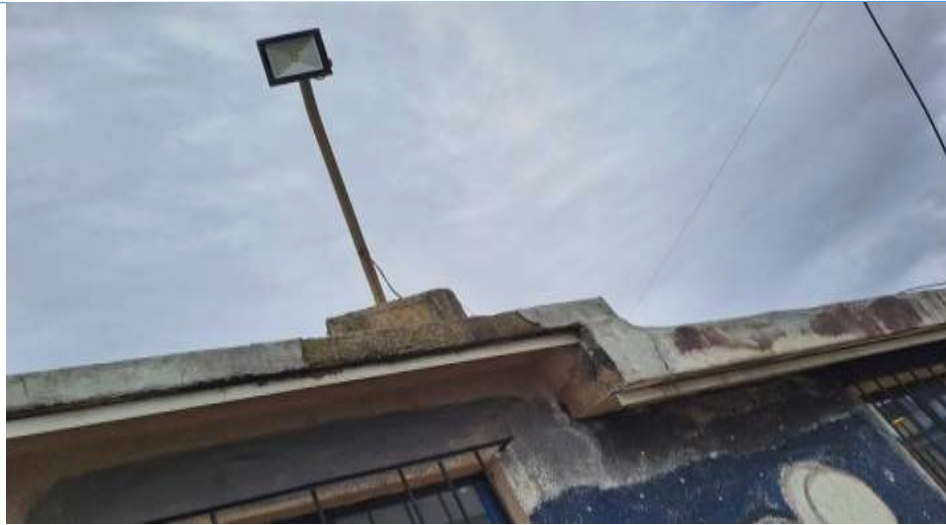
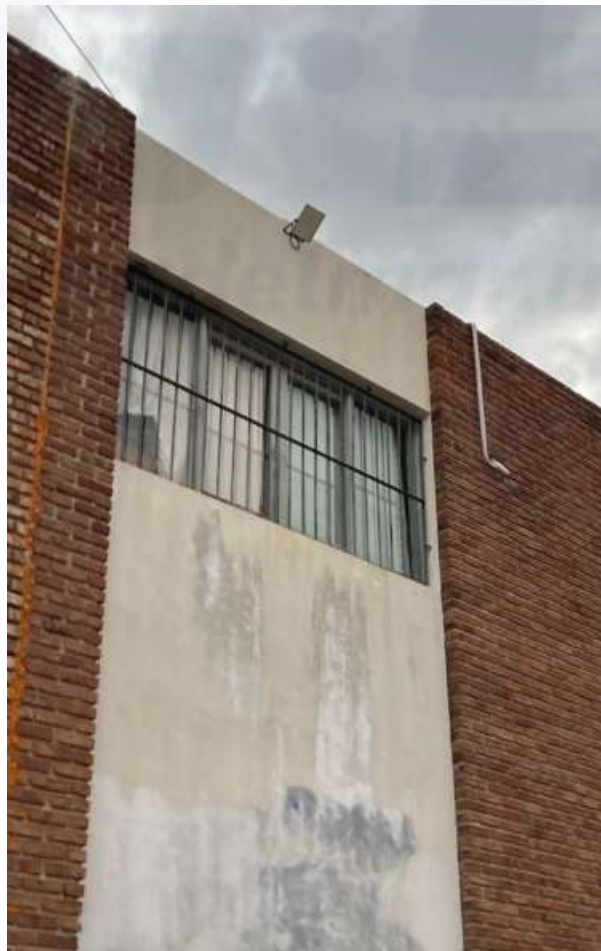
ANEXO 2 : Tablero principal, sistema eléctrico, iluminación exterior

Tablero principal; Se encuentra dentro del Gimnasio, es de libre acceso y del cual se sacan cables sin protecciones mecánicas para la alimentación de Sala de profesores y baños.

Sistema eléctrico: Se observa cable bajo plástico sin protecciones mecánicas en la entrada del patio lateral el cual no tiene limitación de acceso de los alumnos.

Se observa deterioro de instalación eléctrica, varios tomacorrientes en malas condiciones, varias cajas de conexiones de luminarias sin los picos porta lámparas, con los cables expuestos. Conexión deficiente, tablero sin frente muerto por la colocación de cable que sale desde el tablero de cantina hacia el patio.

Falta iluminación en patio exterior e interiores y se observa foco sujeto con un bloque. . (Anexo 2)

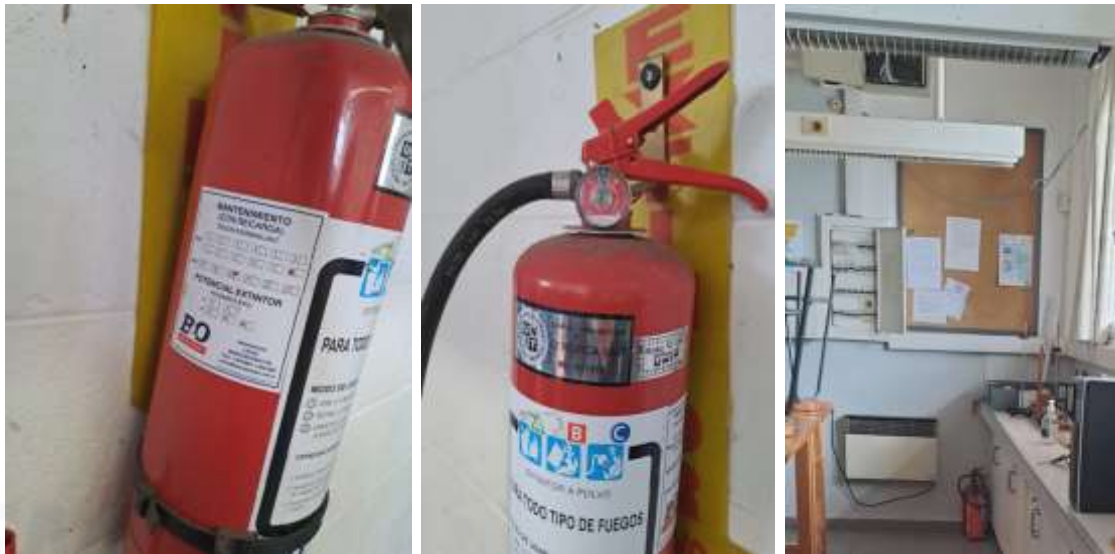
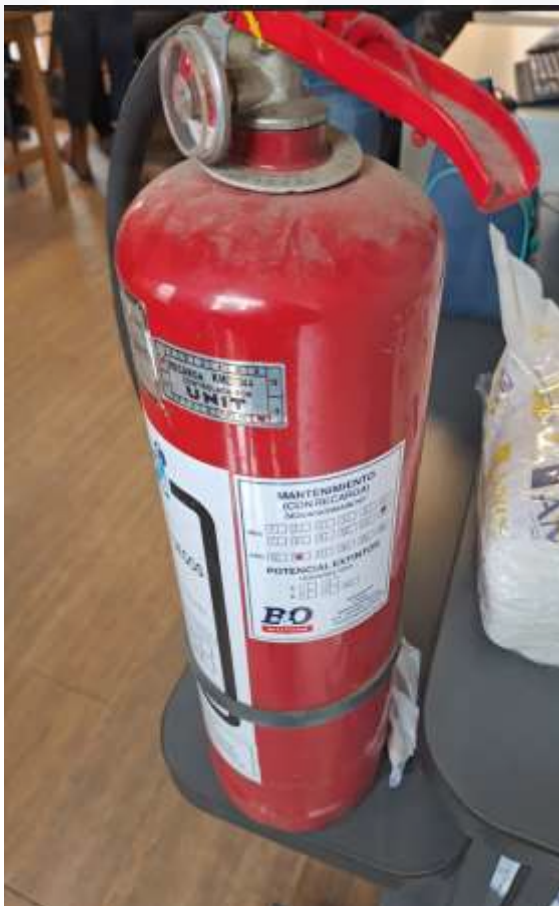
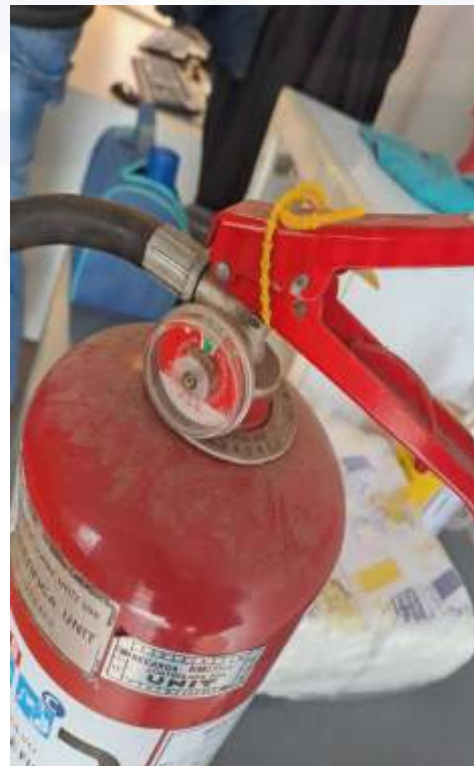
ANEXO 3; Sistema protección contra incendios- Extintores

Sistema de protección contra incendios: No se observan medidas de prevención y protección contra incendios que indiquen que el centro educativo cuenta con Certificación (habilitación) de Bomberos.

Extintores: Se observan pocos extintores y están con carga vencida y vacíos, la Fecha refiere al mes 12 del 2016. (Anexo 3)

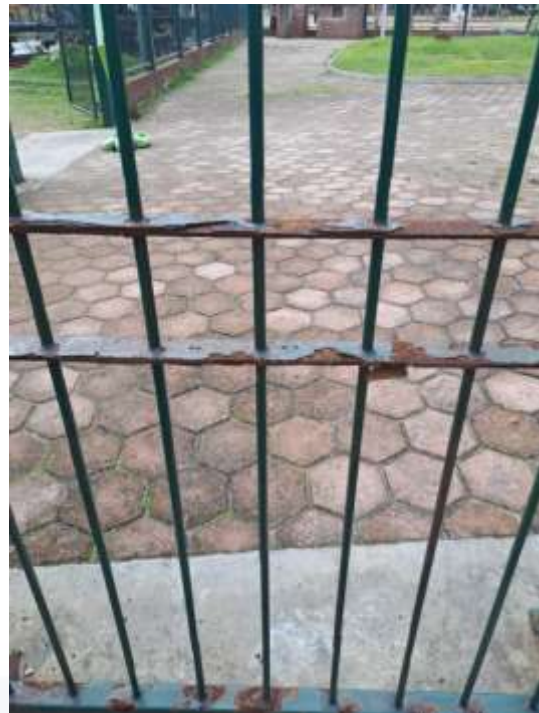
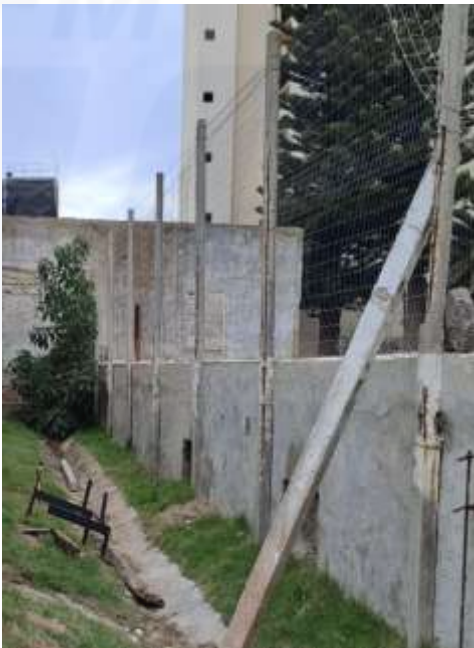
ANEXO 4; Cerramiento Perimetral

Cerramiento perimetral y patio: Se construyó muro lindero hecho a nuevo, que se había caído y en general la evidencia falta de mantenimiento (pintura) de las rejas perimetrales, las del frente y las que separan patio con el costado. Se observa gran deterioro en rejas o estructura metálica del fondo, con exposición a filos de metales corroídos.

Se evidencia inestabilidad de muro y tejido lindero del fondo sujetado por una columna en forma de viento.

La Cámara de desagüe situada en corredor techado frente entrada a Salones y

Laboratorios no permite desagotar pequeñas cantidades de agua de lluvia inundando el patio. (Anexo 4)

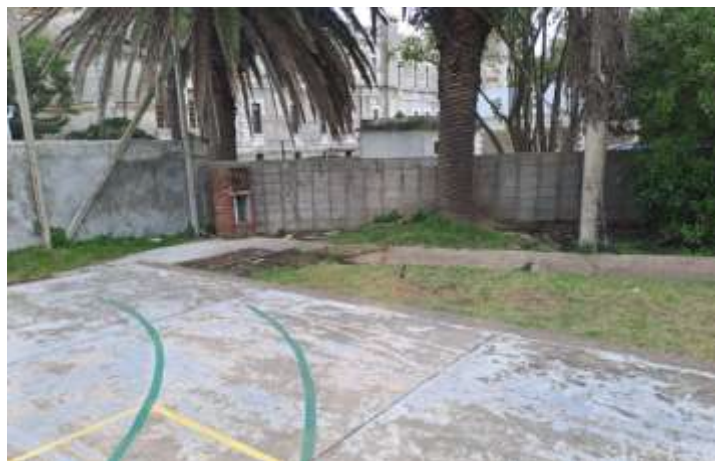
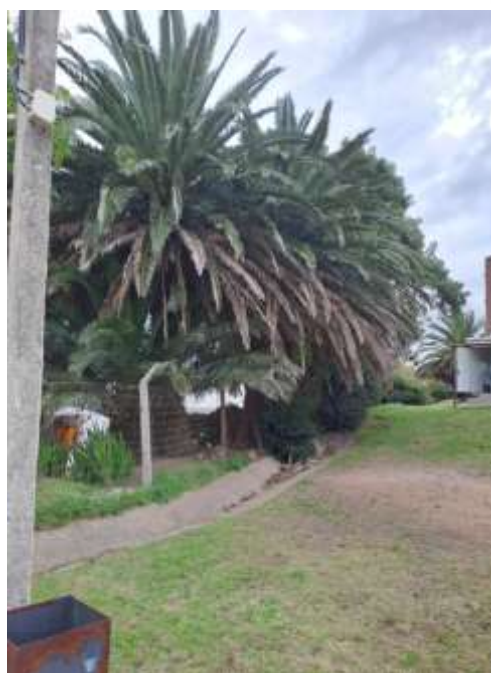
ANEXO 5; Cancha deportes

Cancha de deportes: Se observan dos riesgos importantes en la zona, uno es la cámara sanitaria situada al costado con elementos, (rejas de hierro) que aumentan la probabilidad de lesiones severas a los estudiantes y el segundo es la presencia de desechos de las palmeras con espinas considerables en la canaleta desagüe. (Anexo 5)

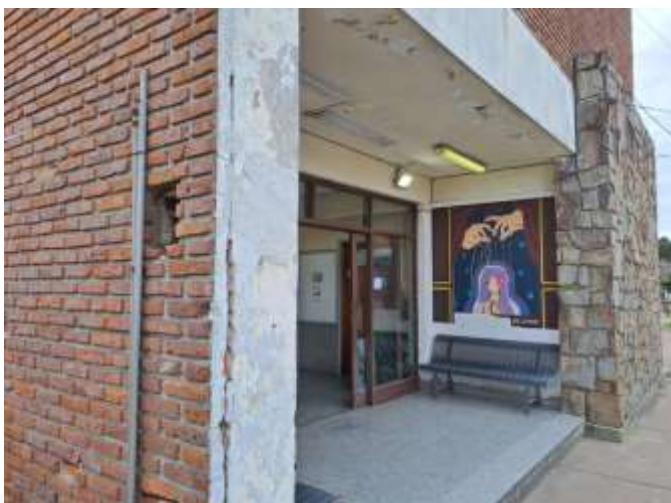
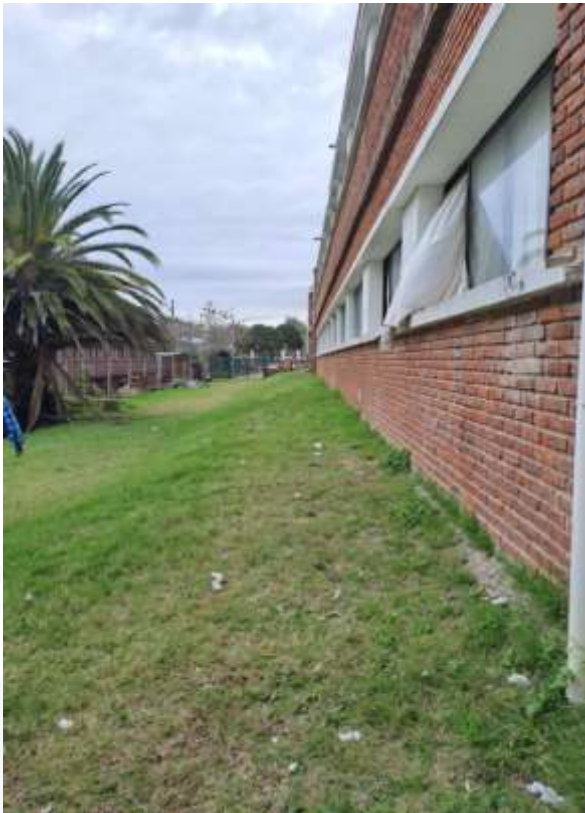
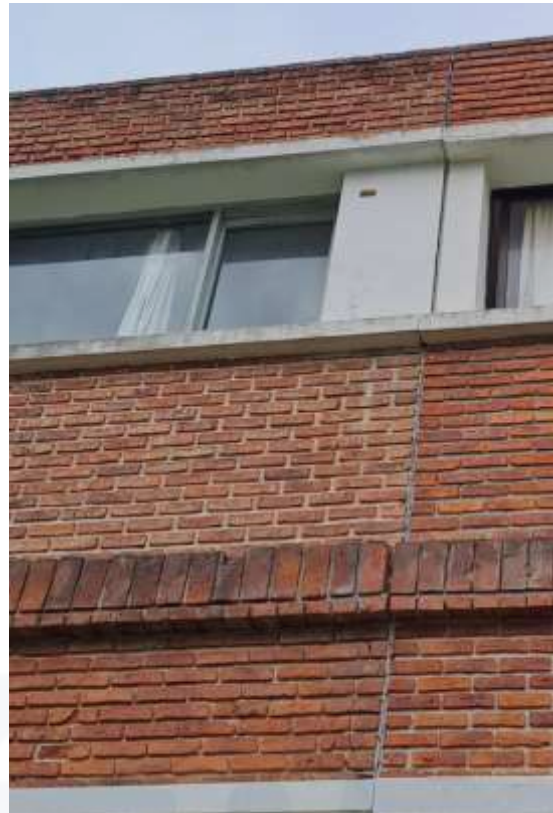
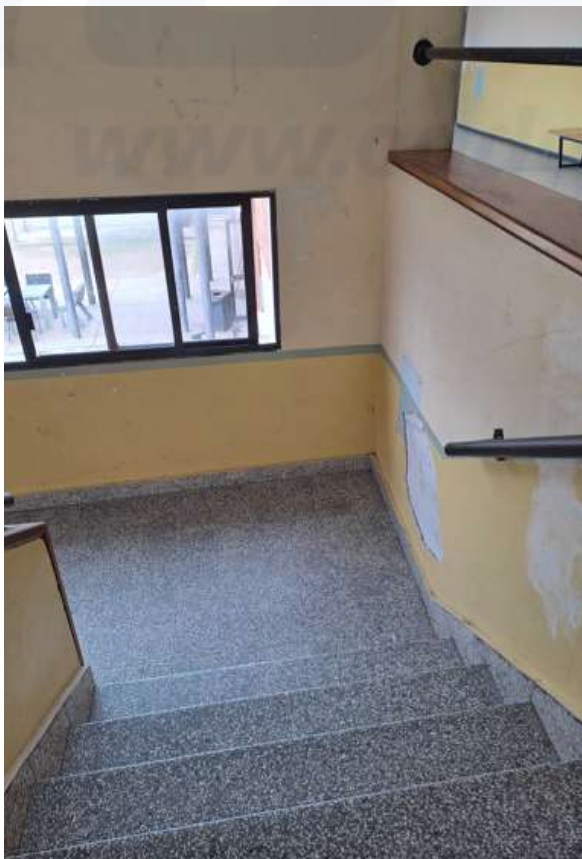
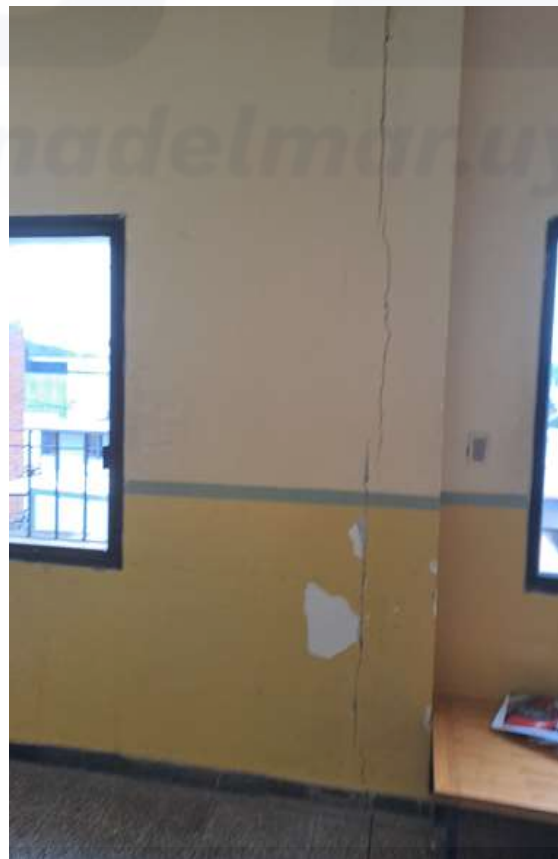
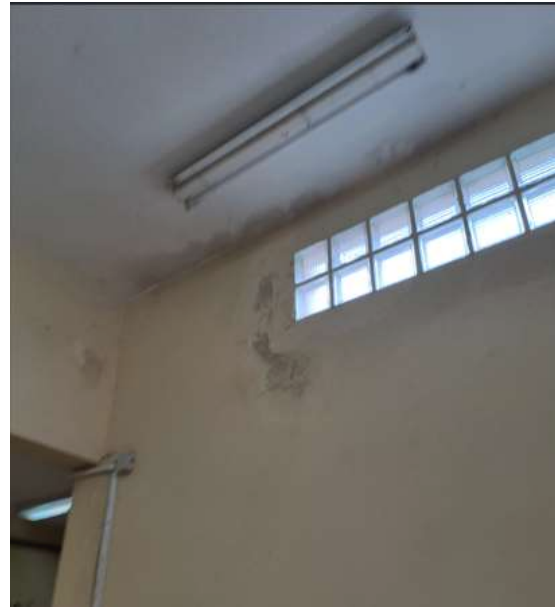
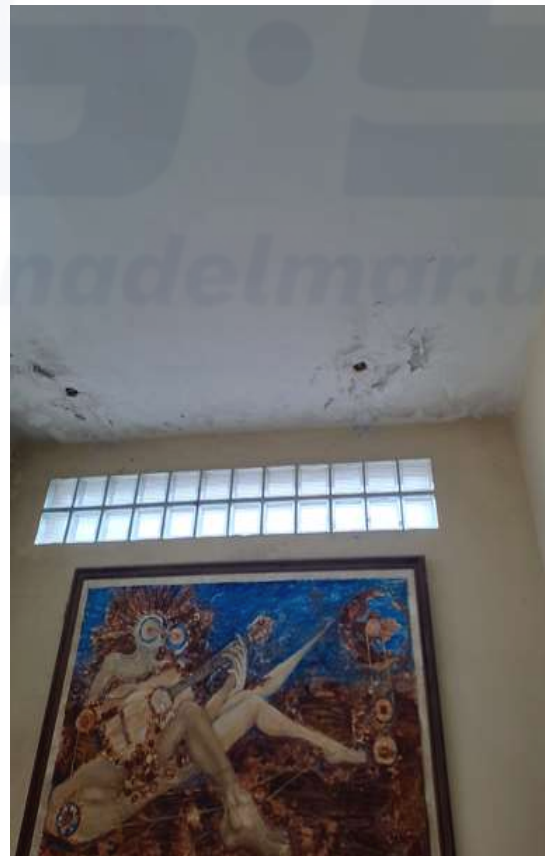
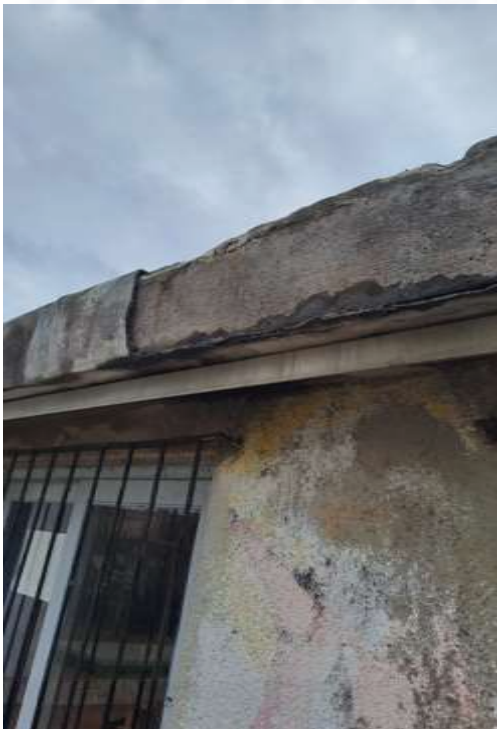
ANEXO 6; Edificio

Edificio: Se evidencia un gran deterioro del edificio y falta de mantenimiento, con rajaduras en paredes, ladrillos y vigas en pared lateral, frente a la cantina y adscripción, con desprendimiento de pretilas al frente de la edificación que se encuentra la zona delimitada con cinta "PARE", también en la columna o pilares de la entrada principal y en la parte del fondo, donde se encuentra la cantina.

Se evidencia impermeabilización vencidas y faltantes (Membrana) así como separaciones en techo y paredes, en las juntas dilataciones y tapas, permitiendo la filtración de agua de lluvia en varios sectores, en salones, sobre escalera y corredores. También entra viento y agua de lluvia por ventanas de madera que no cierran bien. (Anexo 6)

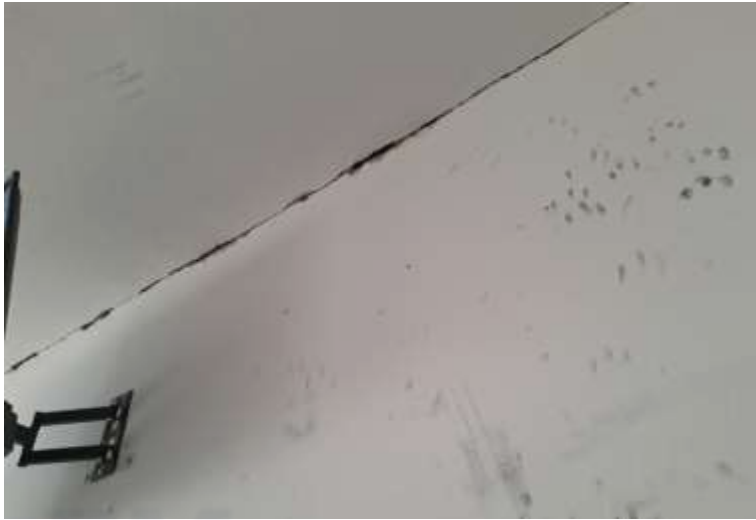
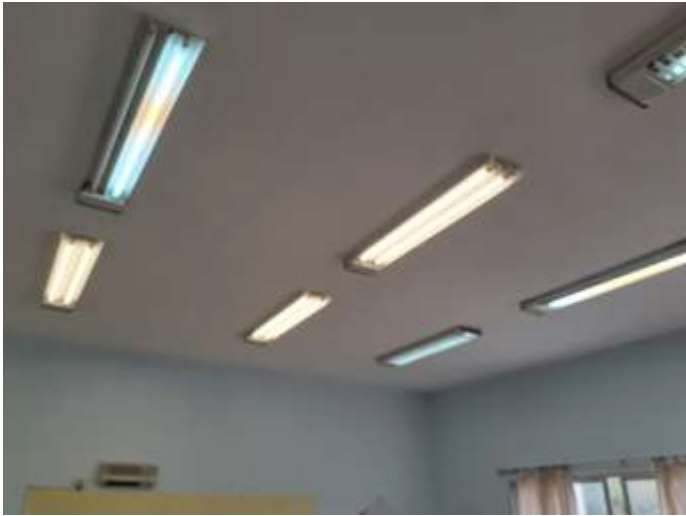
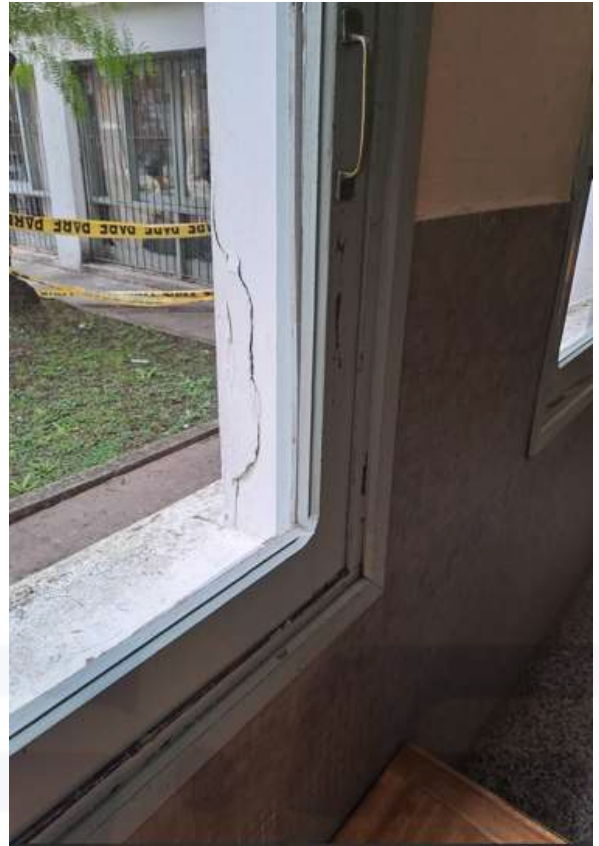
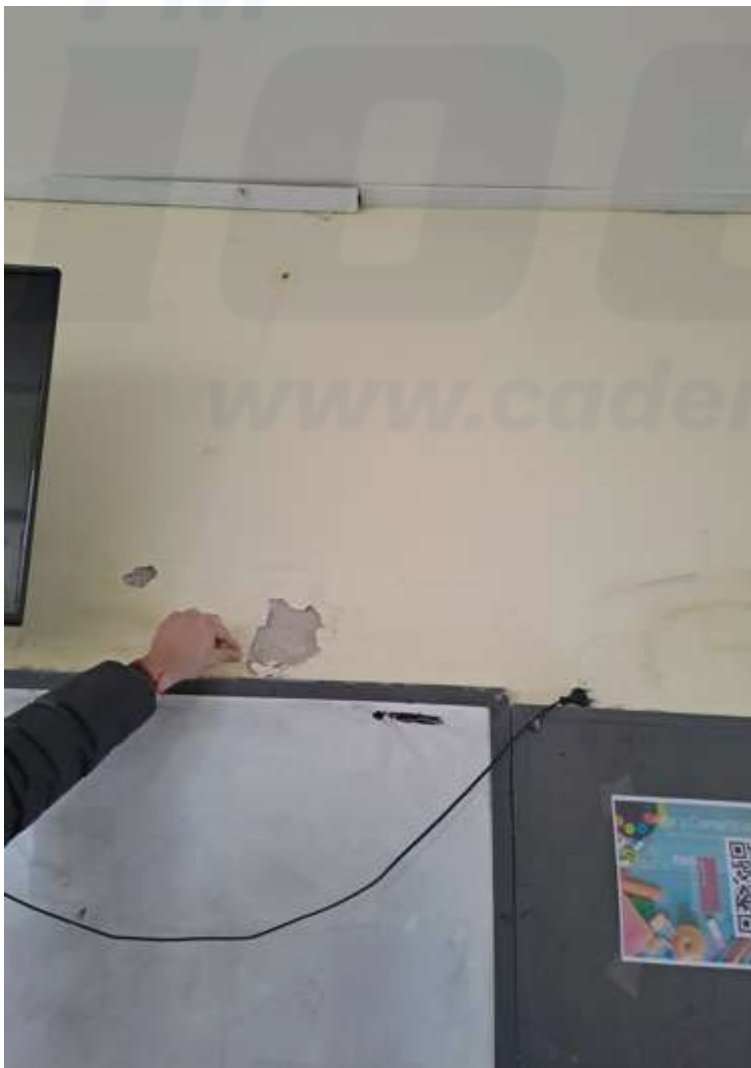
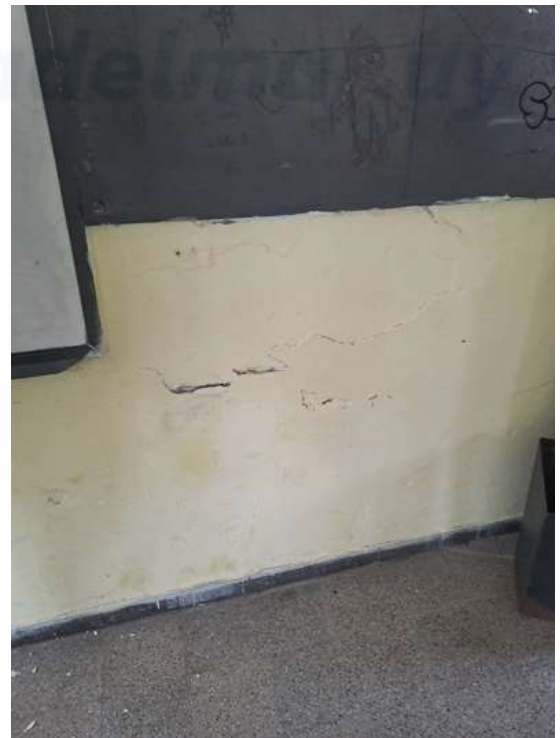
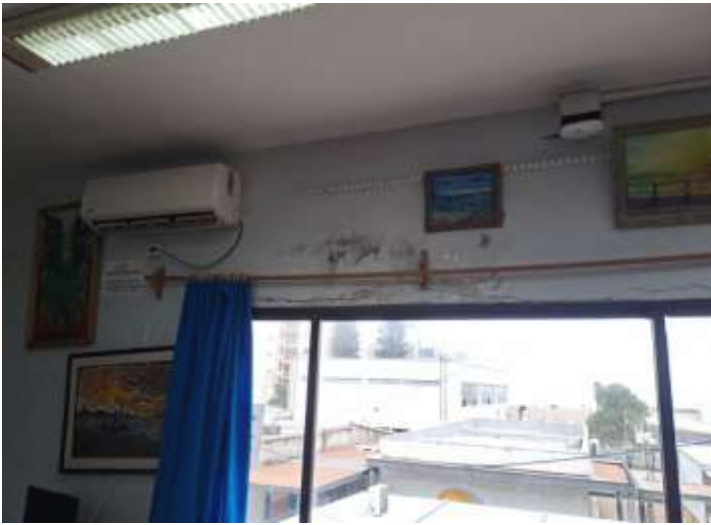
ANEXO 7; Salones Edificio

En Salones del edificio: Es notoria la separación del techo con la pared así como la diferencia de altura en el piso de los corredores. En uno de los salones se observa TV conectado con un alargue hecho de cables gemelos, no apto por no contar con descarga a tierra. (Anexo 7)

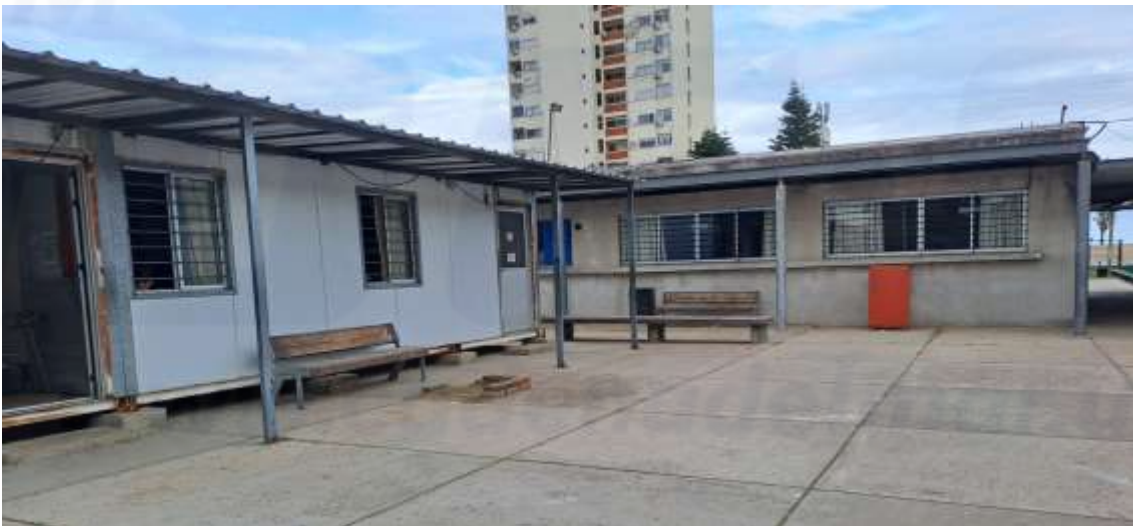
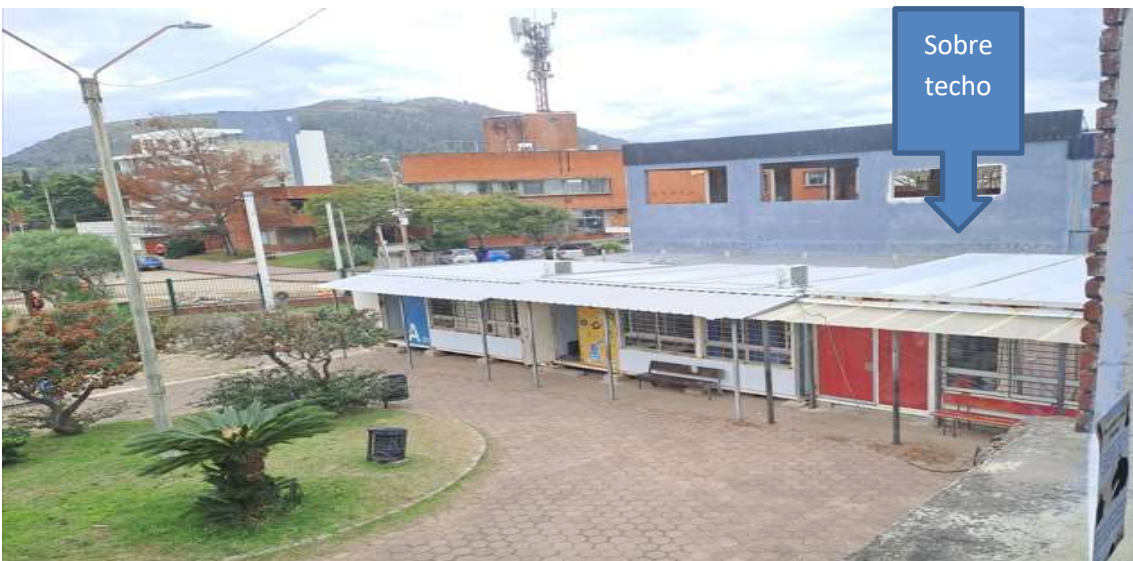
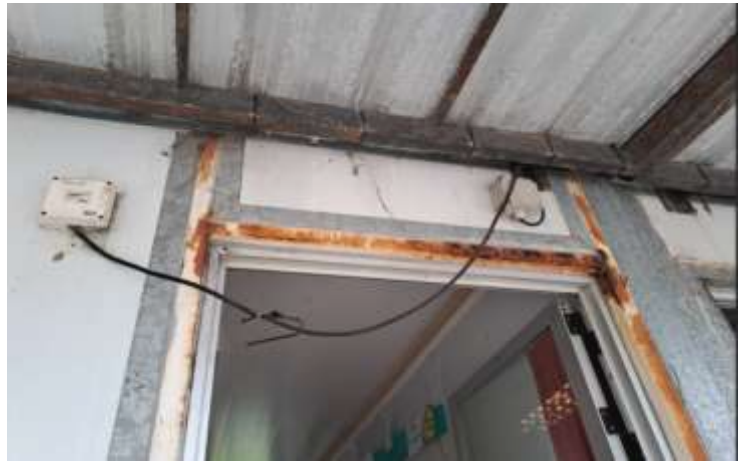
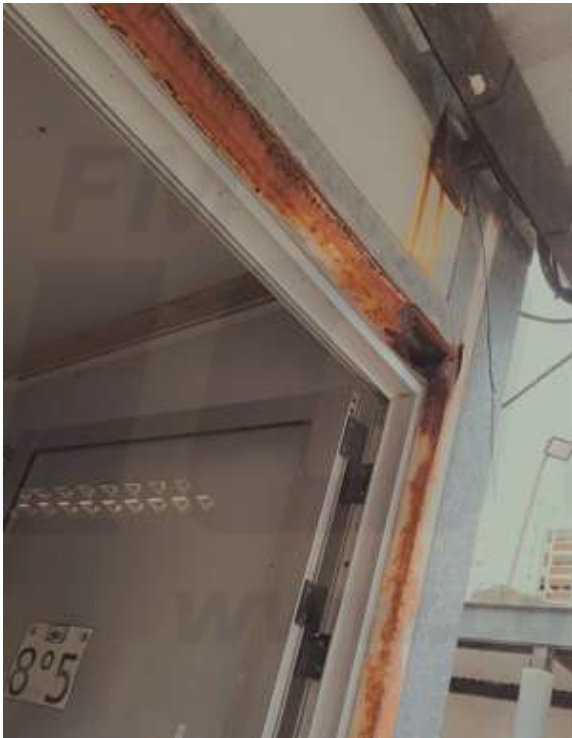
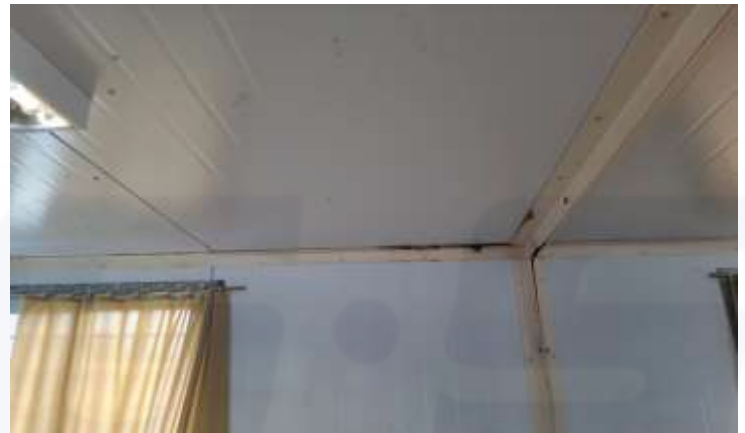
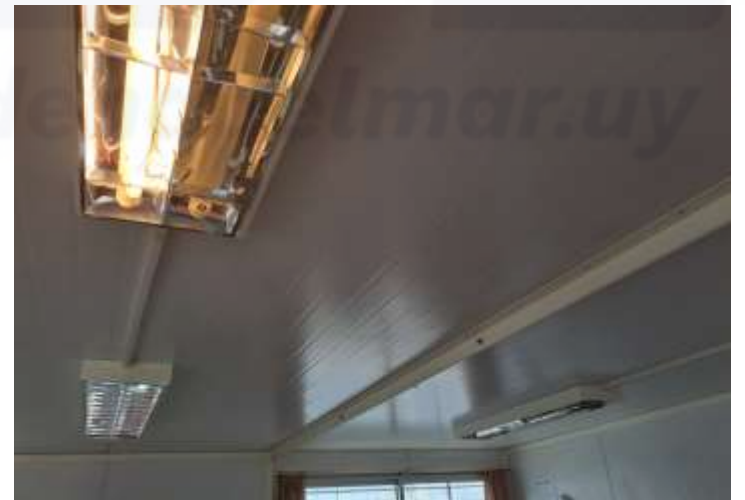
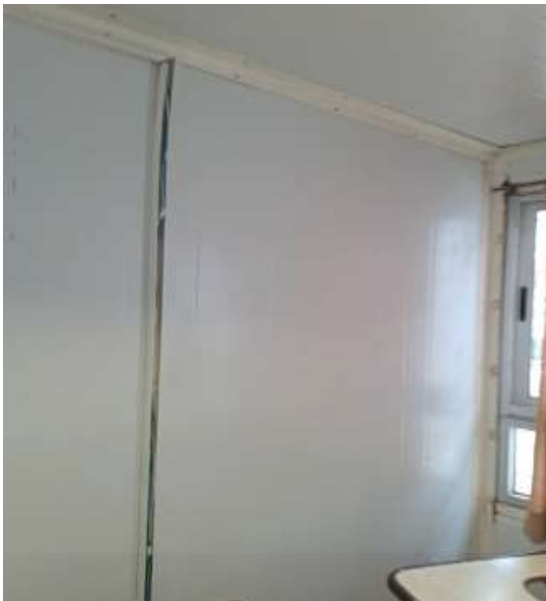
ANEXO 8; Aulas prefabricadas

Aulas Prefabricadas: En general se evidencia presencia de óxido y corrección en juntas, tirantes y paredes.

Salones; (aula prefabricada) de acuerdo a lo planteado por docentes y alumnos existen filtraciones de agua de lluvia por el techo y luminarias en salones 4 y 5.

Le falta picaporte a la puerta para poder abrir desde adentro y en el salón 2 al cerrarse la puerta hace saltar la llave diferencial del tablero interno, otro defecto encontrado es que al abrir la puerta, la misma se golpea cotidianamente con la estructura del alero y filtra agua de lluvia por las ventanas. (Anexo 8)

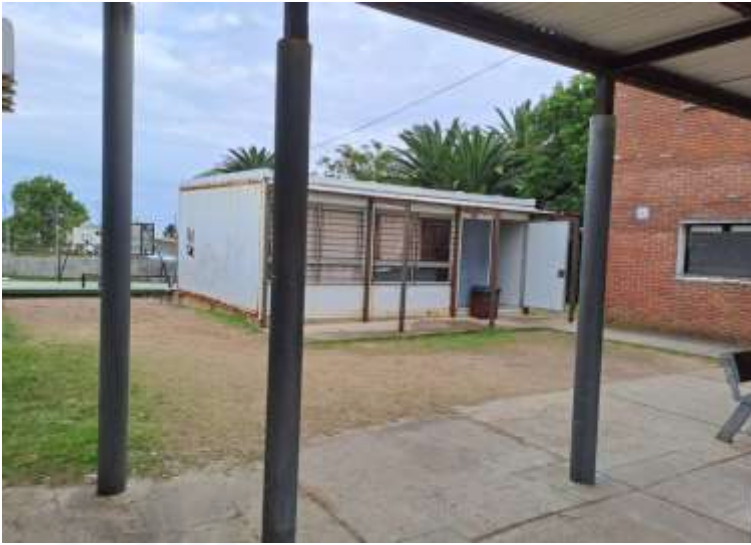
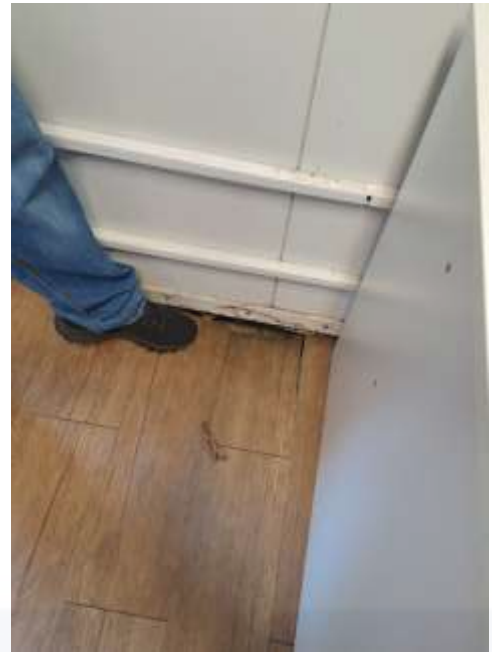
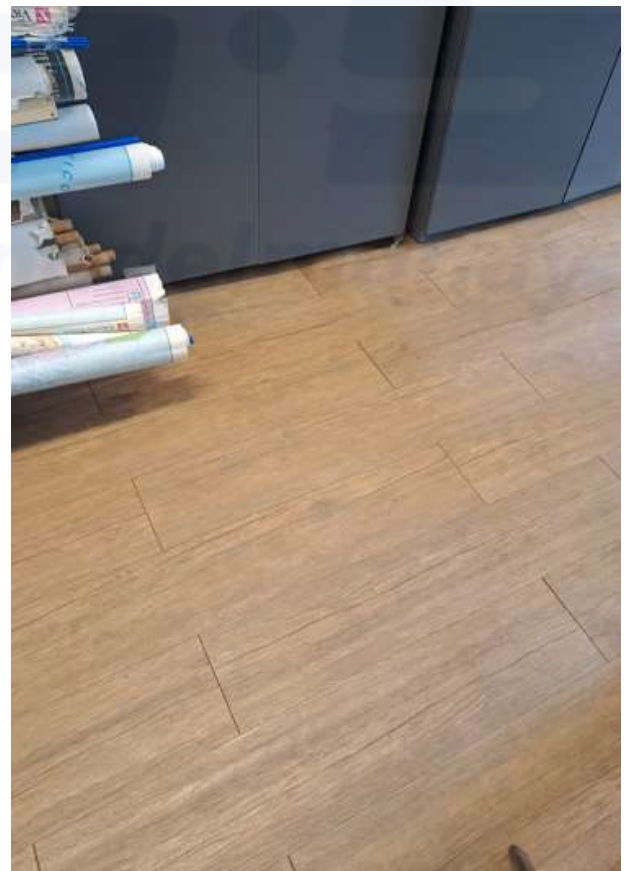
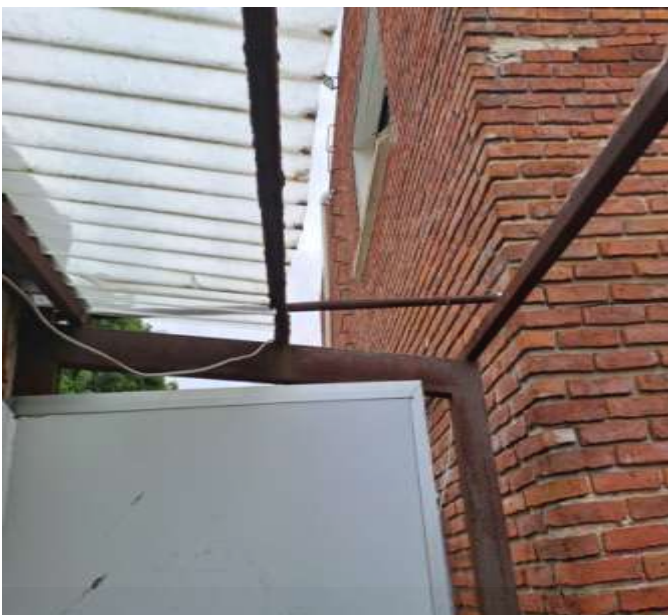
ANEXO 9; Sala de profesores

Sala de profesores: En la entrada se evidencia alero con los tirantes rotos, corroídos, chapas faltantes y rotas, carece de protección inclemencias climáticas (alero) para su acceso desde y hacia baño y local central. Dentro de la sala, el piso suelto, se mueve y/o levanta al pisar, faltan toma corrientes. (Anexo 9)
