Maldonado, mayo del 2024

Informe de CYMAT en Liceo Nº 1 PIRIAPOLIS

“José Luis Invernizzi”

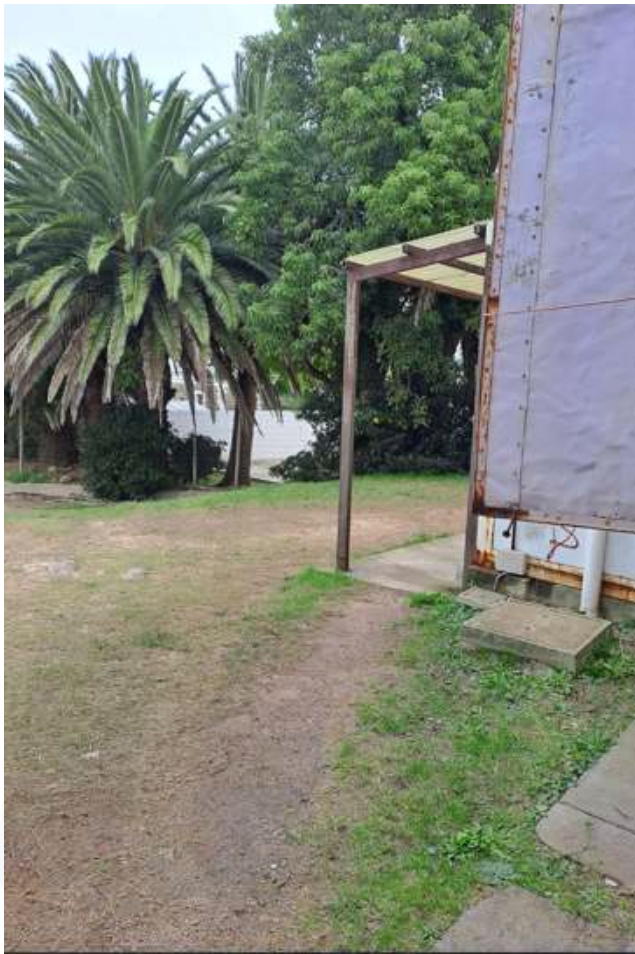
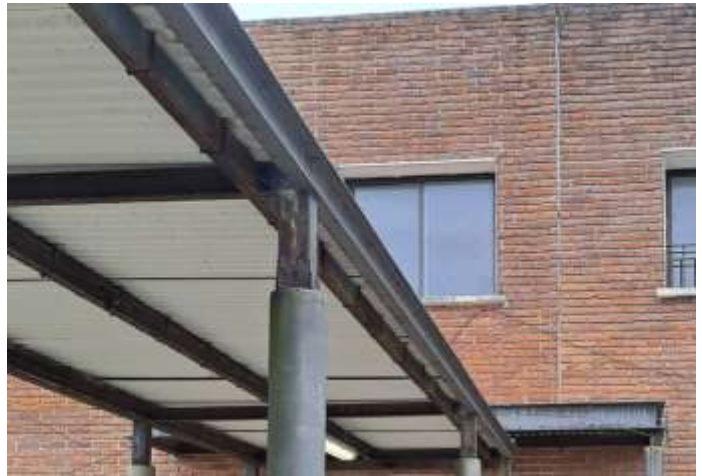
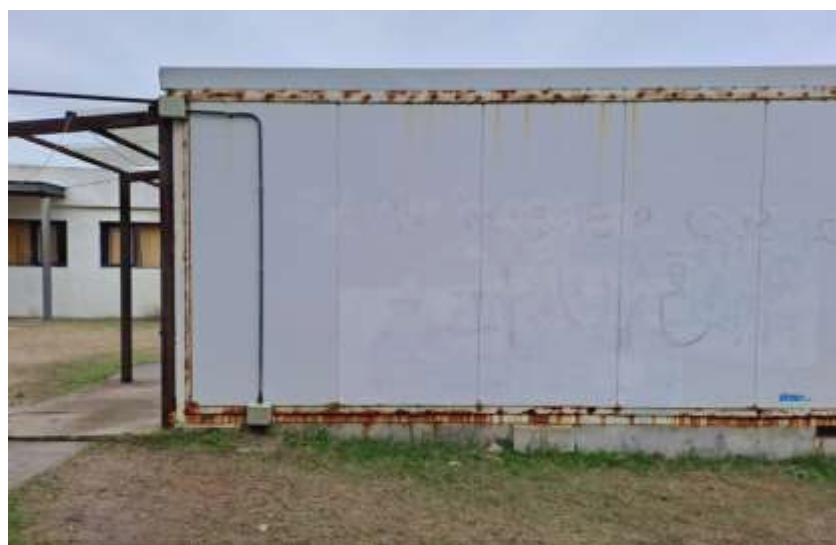
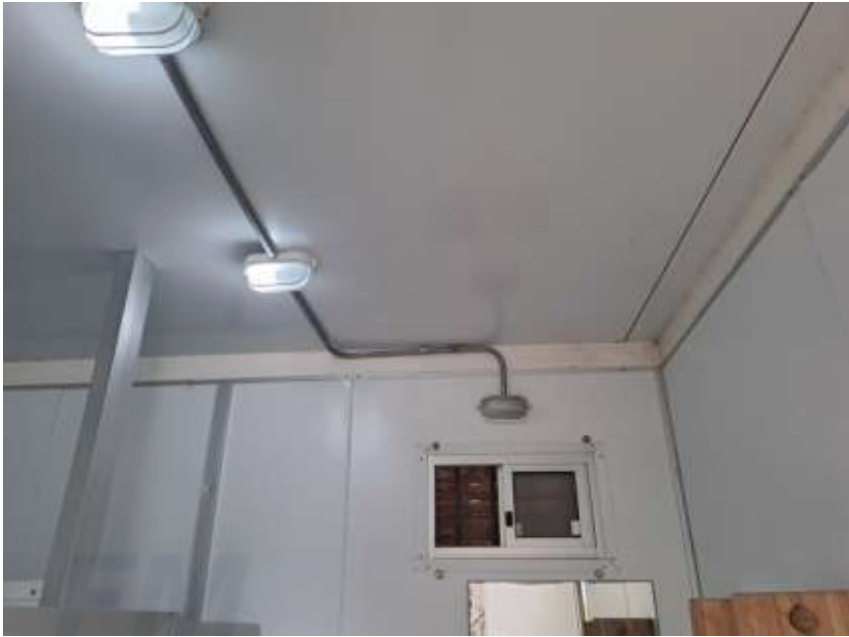
ANEXO 10; Baño docentes

Baños de docentes: (aula prefabricada) se encuentran higienizados, se observa perdida por canilla lavamanos, se evidencia entrada de agua de lluvia por el techo gabinete femenino y carece de protección inclemencias climáticas

(alero) el acceso desde y hacia sala de profesores y local central. (Anexo 10)

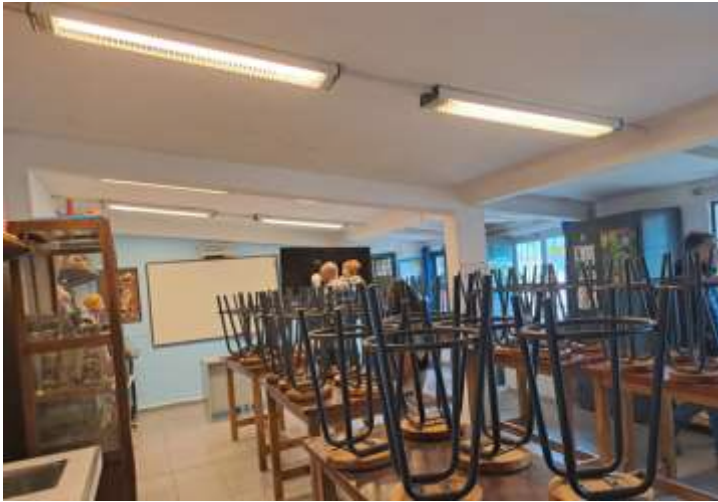
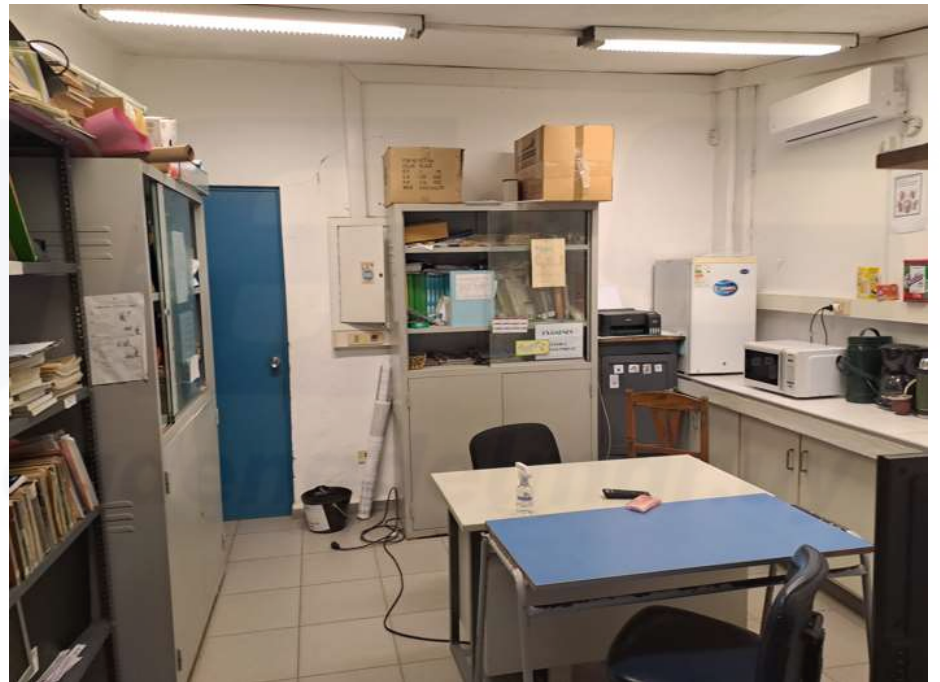
ANEXO 11; Laboratorio de Biología y sala preparadores

Laboratorio Biología: Se lo ve ordenado, mesas de maderas para el trabajo de los alumnos y mesadas con cerámica para los productos, Entra agua por la puerta trasera. (Anexo 11)

A través de una puerta se comunica con el cuarto de los preparadores que también se comunica al laboratorio de química, este cuarto es donde se prepara el material para la clase, carce de iluminación y ventilación natural y no cuenta con extracción forzada. Se observa pocos tomacorriente que deben usar alargues para conectar equipos.

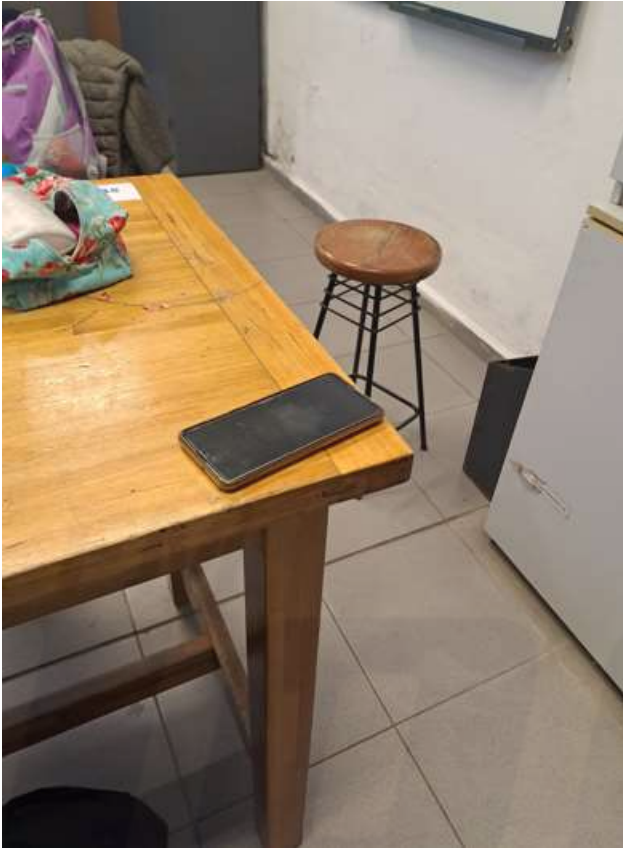
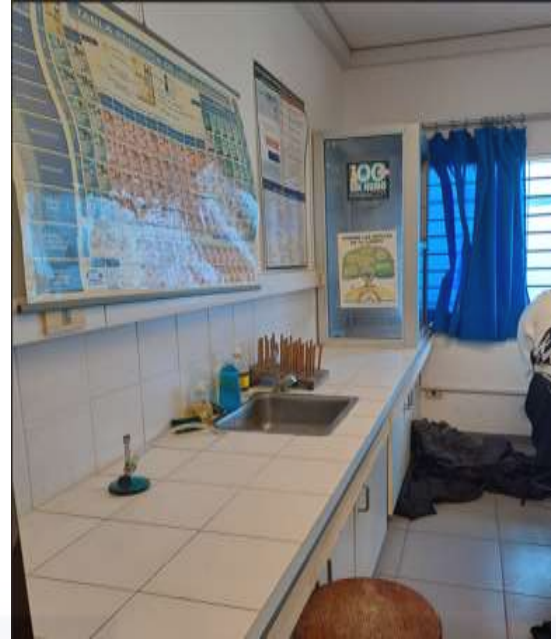
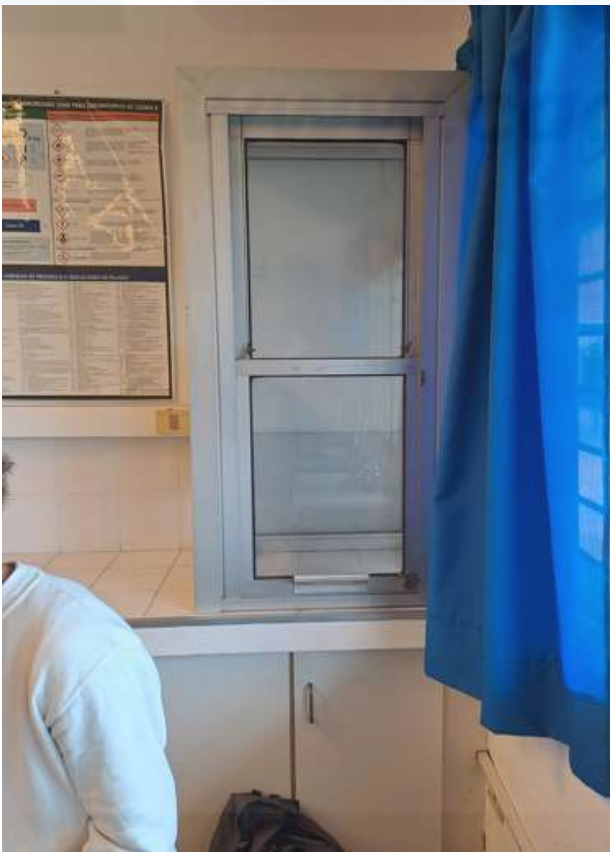
ANEXO 12; Laboratorio Química y Física

Laboratorio Química: Cuenta con campana cerrada para la preparación de materiales, las mesas y muebles que guardan productos químicos son de madera no siendo aptos porque se impregnan con los productos.

Laboratorio de Física: El nivel de suelo está por debajo del piso del corredor y otro laboratorio, se baja dos escalones que no están señalizado el desnivel. Se observa tendido eléctrico sin protecciones mecánicas. (Anexo 12)

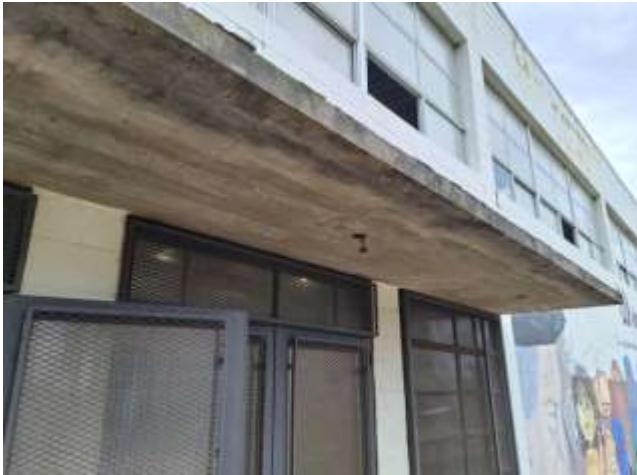
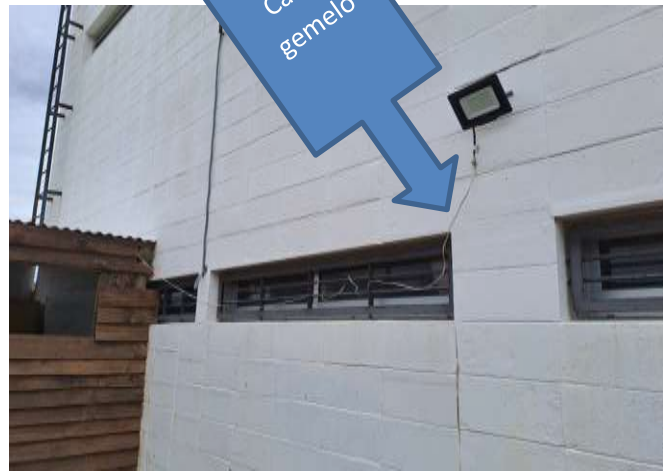
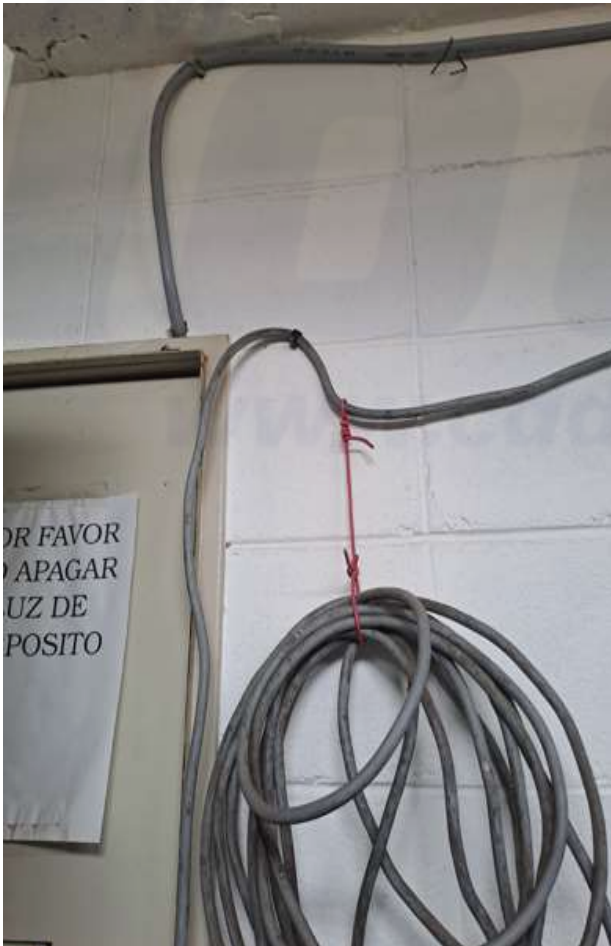
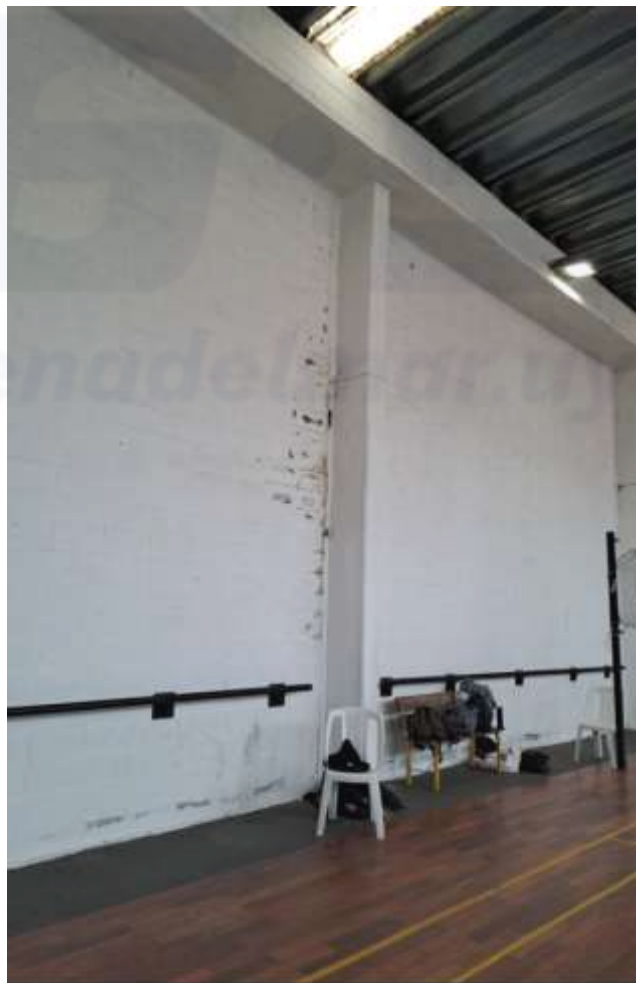
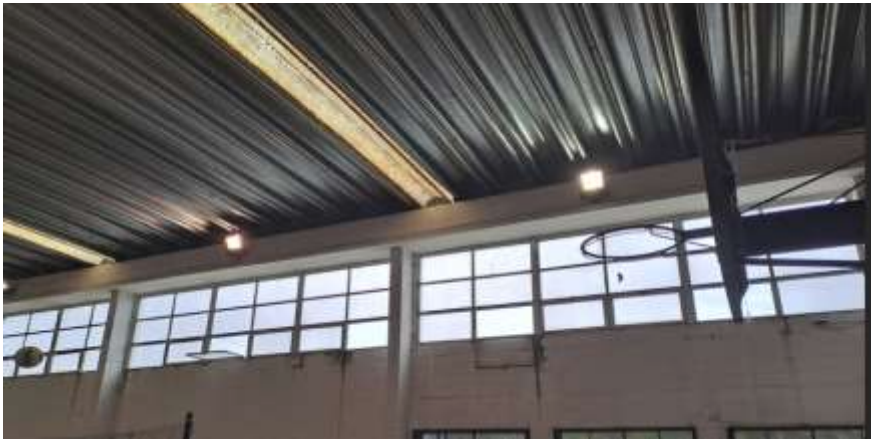
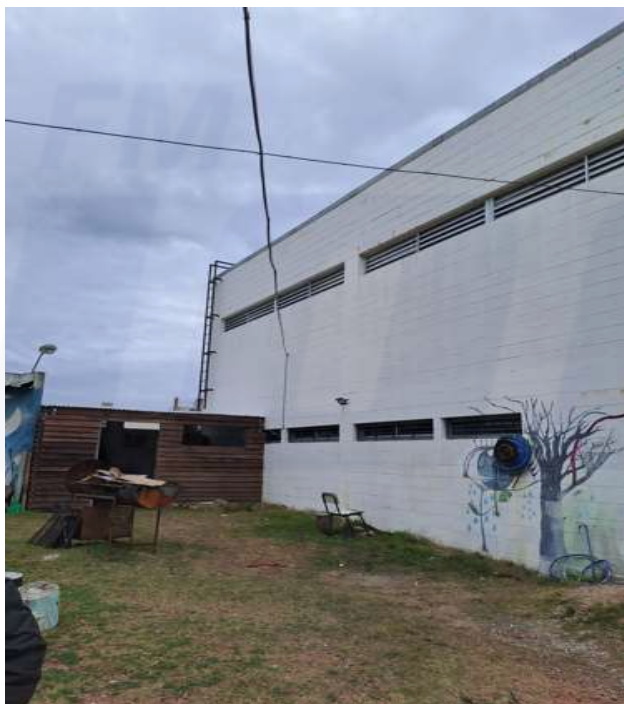
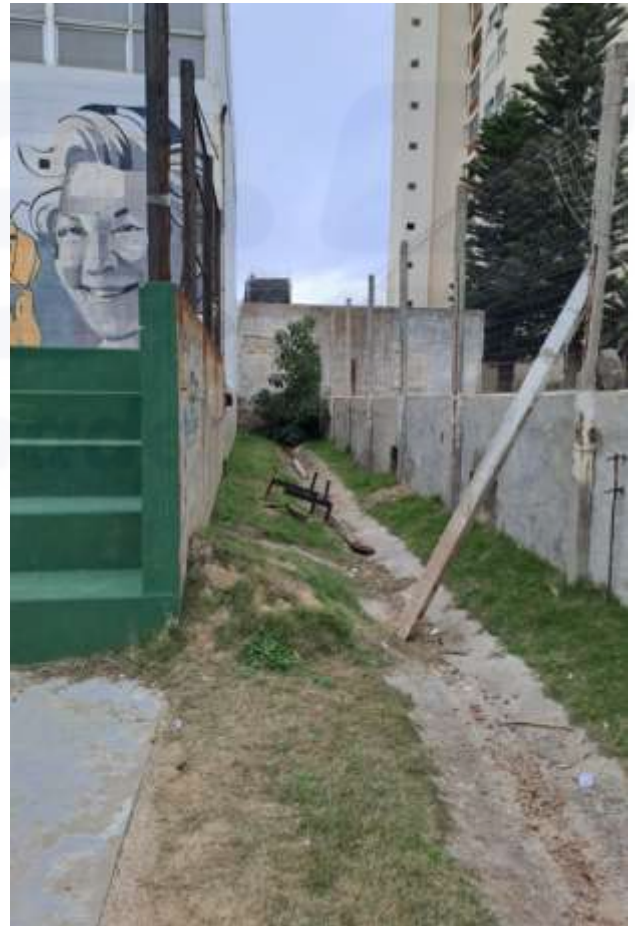
ANEXO 13; Gimnasio

Gimnasio: Se observa, rastros de humedades y entrada de agua de lluvia por las ventanas. El tablero eléctrico que alimenta todo el liceo se encuentra dentro de una pieza la cual permanece abierta. Se observa tendido eléctrico que sale del tablero sin protecciones mecánicas. Le falta el portalámparas en la entrada y en el costado le colocaron un foco de luz conectado con cable gemelos, no apto para instalaciones y no cuenta protección mecánica.

Detrás del gimnasio hay un corredor que debería no tener libre acceso, queda entre la pared y el tejido perimetral que esta inestable, columna rota. (Anexo 13)
