Maldonado, mayo del 2024

Informe de CYMAT en Liceo Pan de Azúcar

“Álvaro Figueredo”

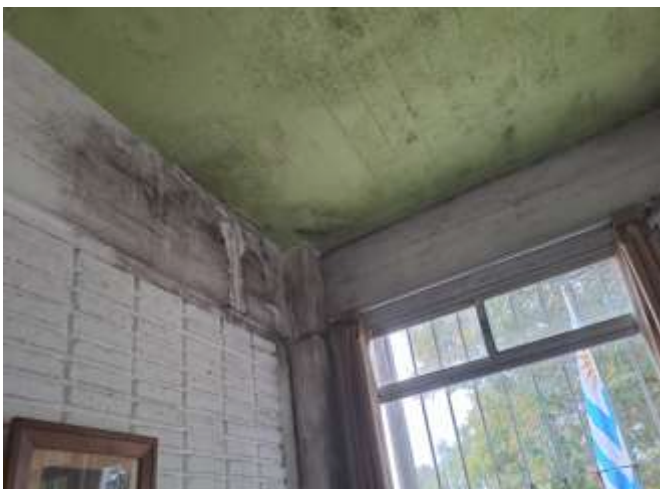
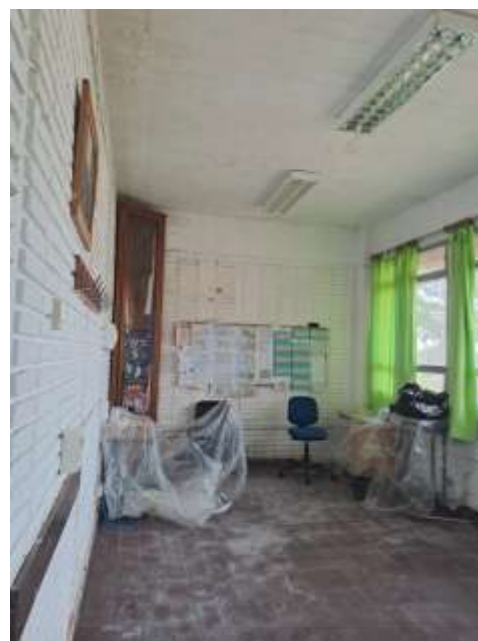
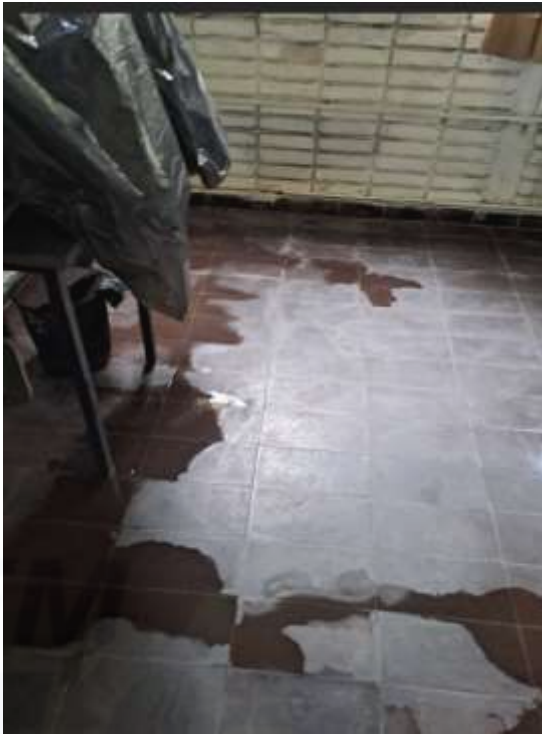
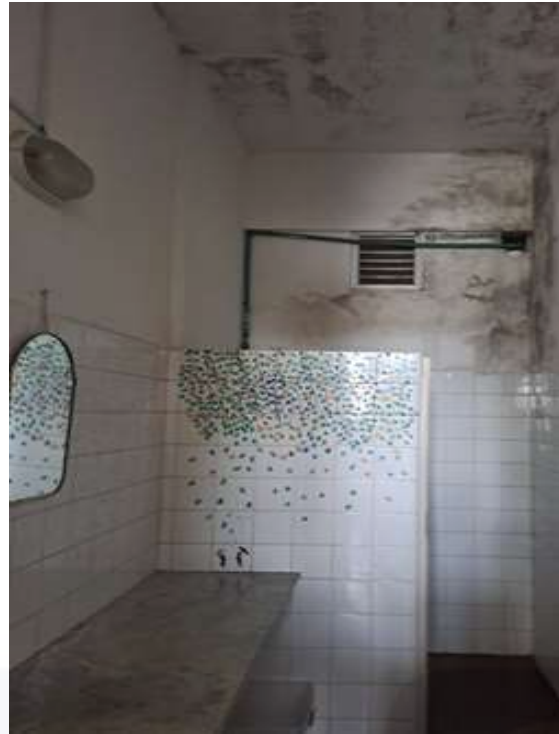
Al llegar observamos la oficina general y dirección, así como los baños y la sala de profesores, inundadas y debieron trasladarse a otros espacios para poder trabajar. Toda esta área se encuentra sin corriente debido a las filtraciones de agua de lluvia.

Nos comentan que se encuentran en “obra” y que la empresa levantó la membrana a esa parte del edificio, llovió y por esa razón filtro tanta agua.

Dirección, baños y sala de profesores afectados por agua de lluvia

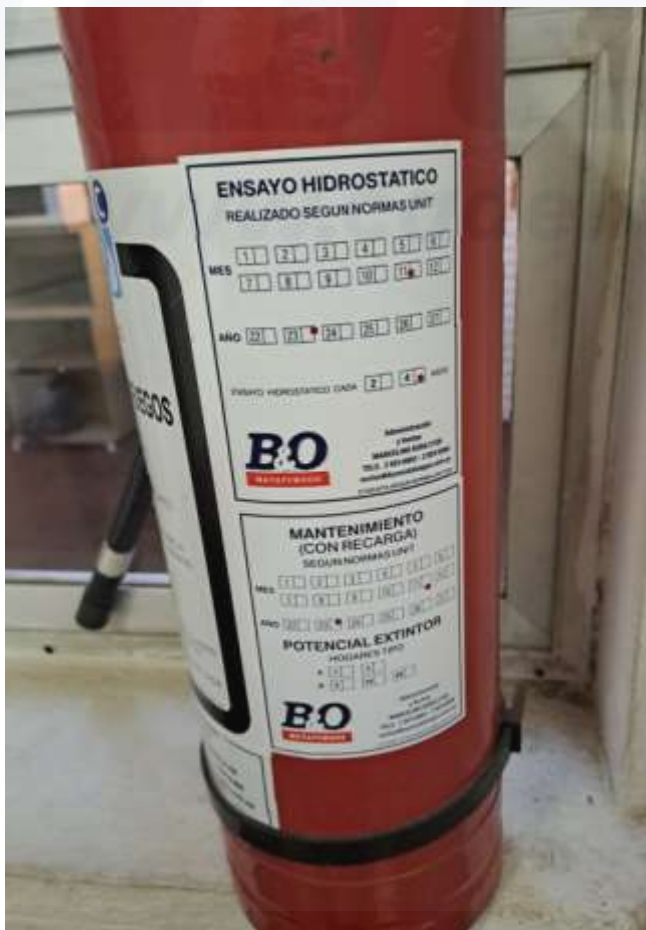
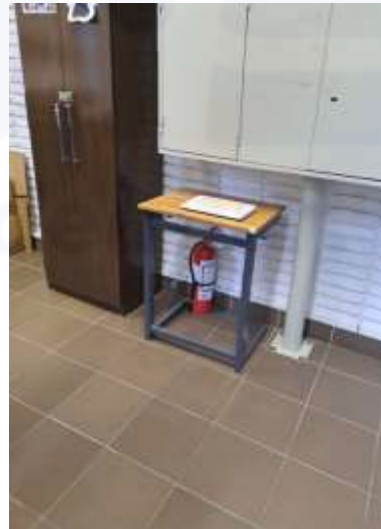
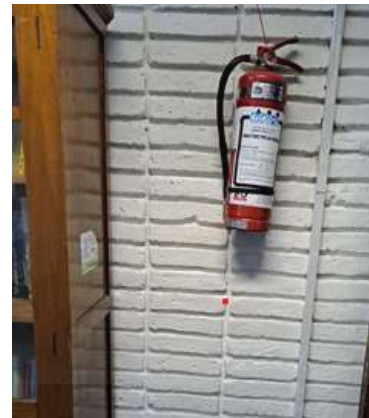
ANEXO 2: Sistema de protección contra incendios

Sistema de protección contra incendios: No se observan medidas de prevención y protección contra incendios que indiquen que el centro educativo cuenta con Certificación (habilitación) de Bomberos, solo un par de luces con indicador de “SALIDA” de emergencia que no saben si funcionan .

Extintores: Se observan extintores dispuestos estratégicamente y no pudimos relevar si la cantidad es la indicada, los visualizados están en condiciones y la fecha de carga refiere al mes 11 del 2023. . (Anexo 2)

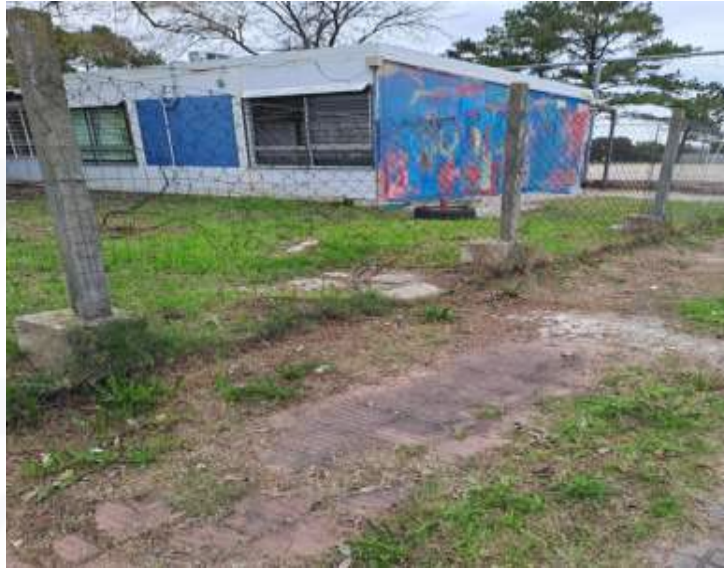
Cerco perimetral

Cerramiento perimetral y patio: Está constituido por tejido de alambre y se observa deteriorado en varios sectores con agujeros. (Tejido roto)

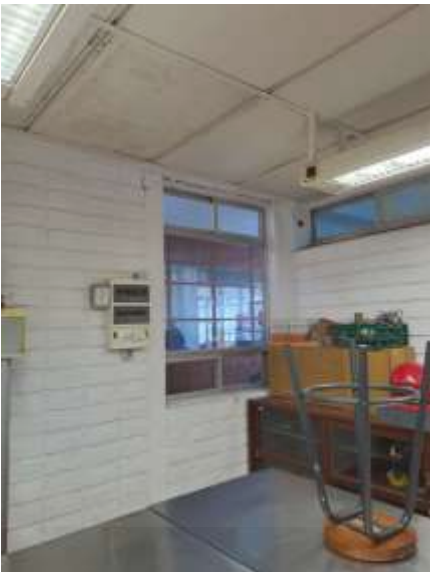
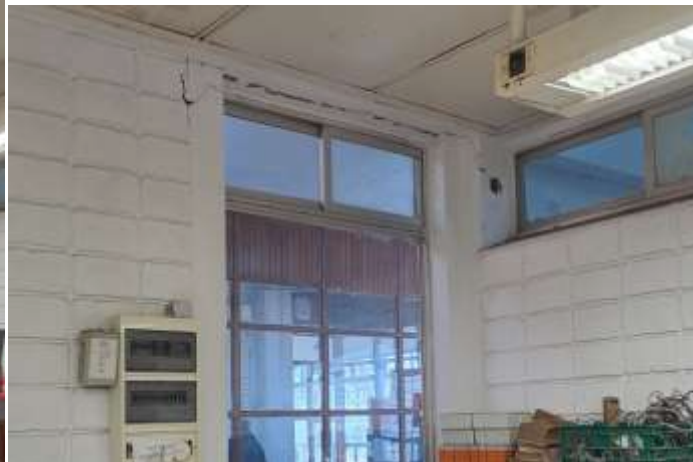
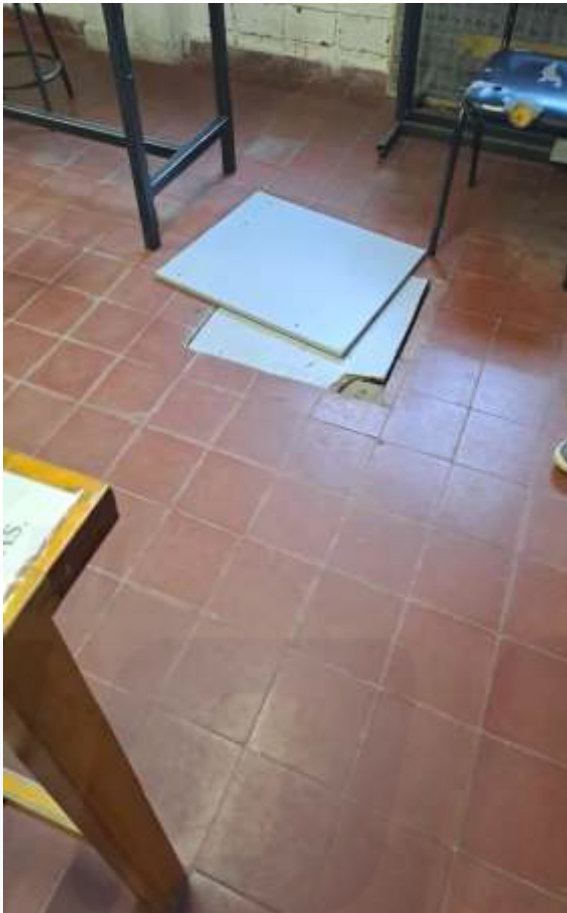
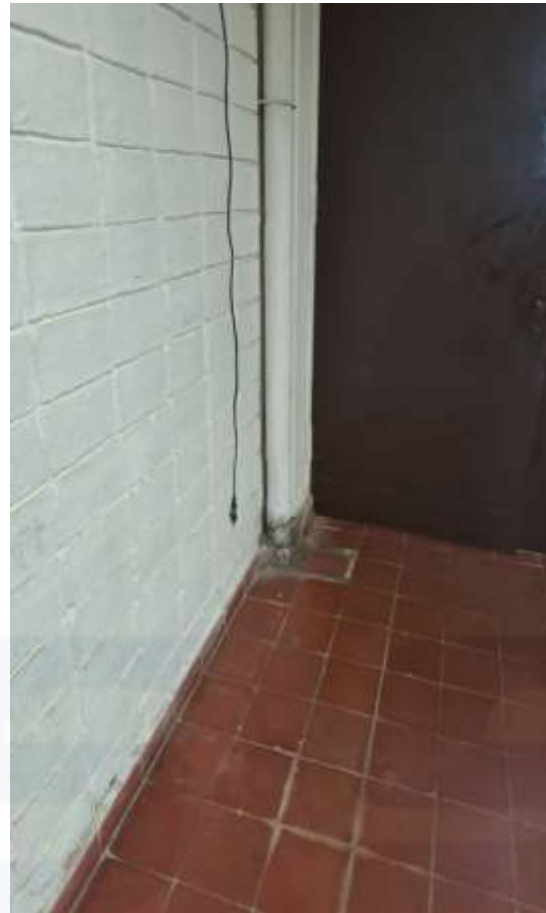
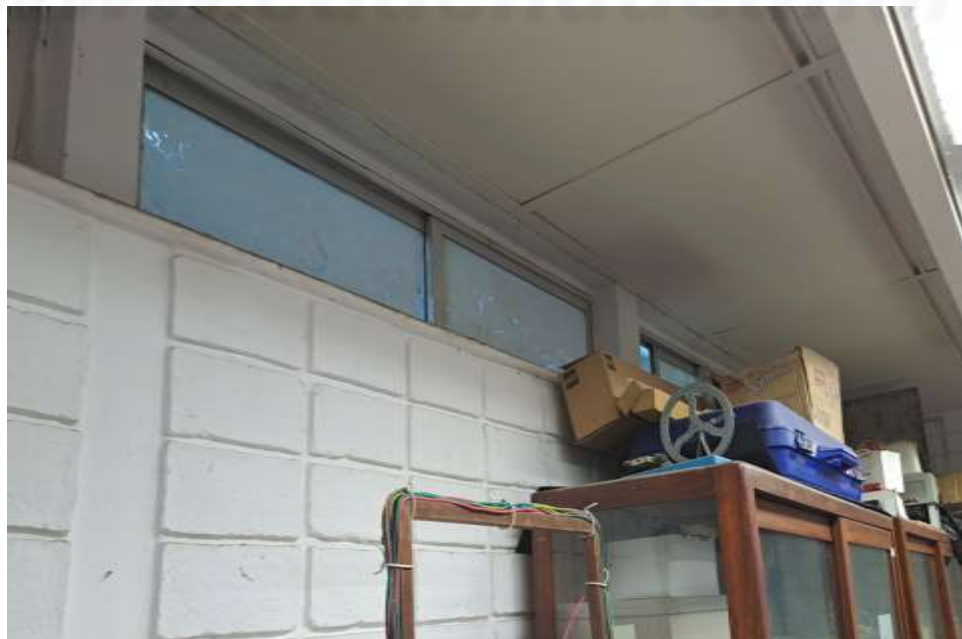
Anexo 4; Laboratorio de Física

Laboratorio de Física: Se evidencia rajaduras en pared, tubos de luz que no funcionan, se nos indica que se debe a la entrada de agua de lluvia por los ductos y falta la tapa de una cámara (desagüe sanitario de los baños que están contiguos), hay una tabla tapando la cámara.

Se observa acumulación de caja o depósito de trabajos viejos sobre armarios y ventanas de los baños lindero abiertas hacia el laboratorio. (Anexo 4)

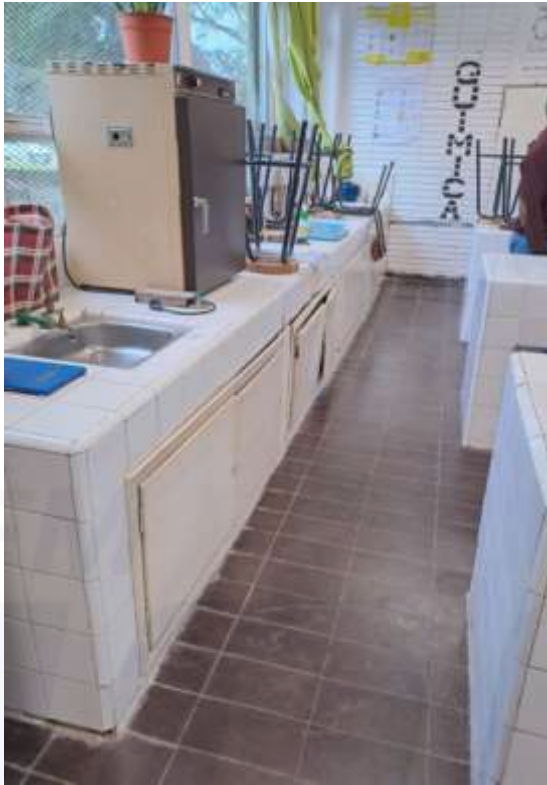
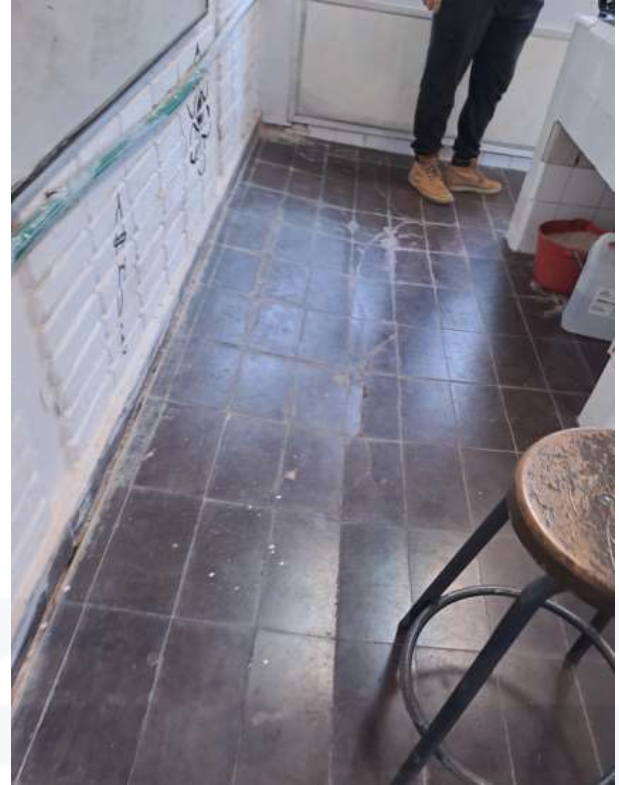
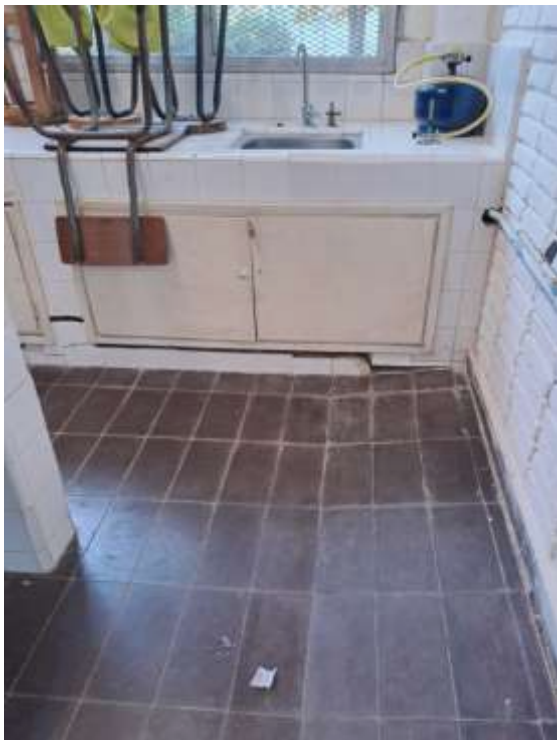
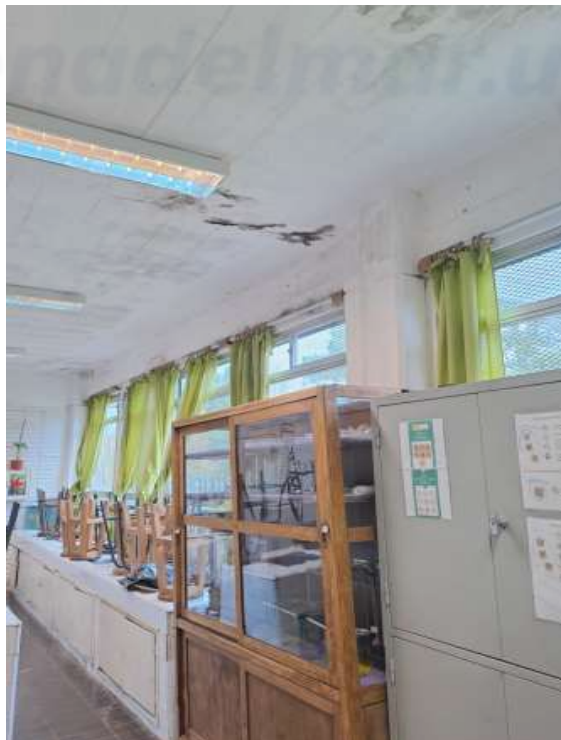
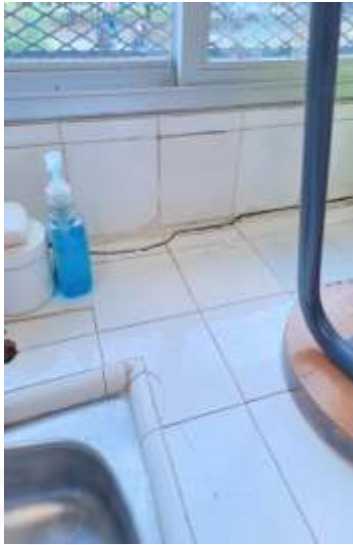
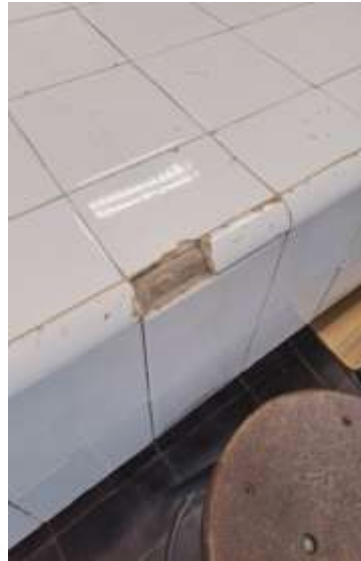
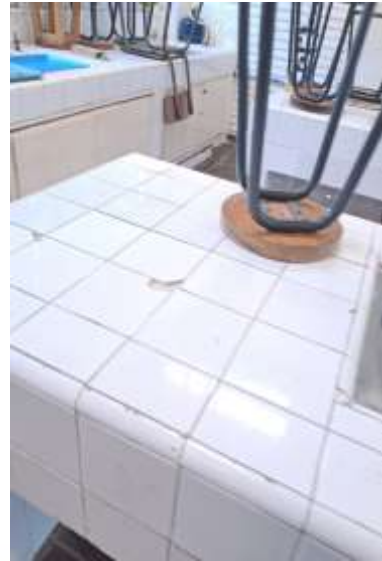
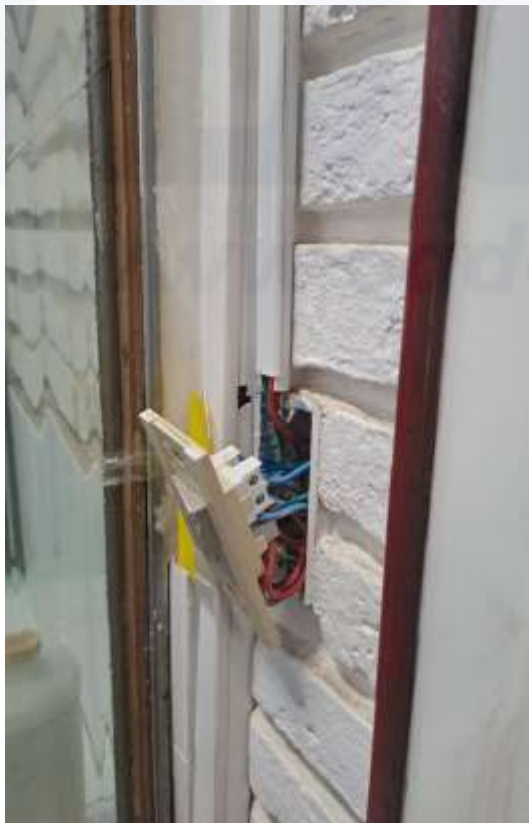
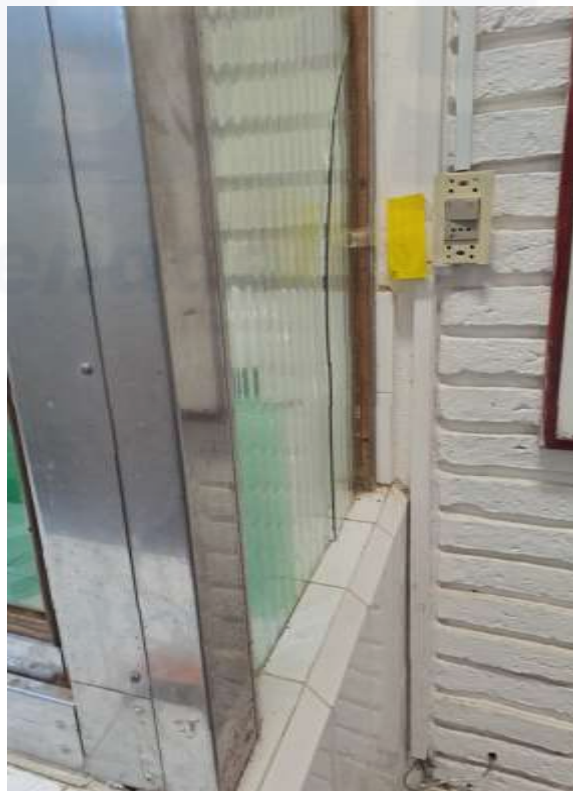
ANEXO 5; Laboratorio Química

Laboratorio Química: La llave de accionar luz esta suelta, vidrio lateral de campana de evacuación de gases roto.

Se evidencia que el piso se está levantando en dos extremos dejando una curvatura en el medio, o viceversa, que haya bajado (Hundido) el piso en el medio, provocando que las mesadas de hormigón cubiertas con cerámicas se estén partiendo (rajando), al igual que los bajo mesada.

Se observa varias cerámicas rotas de las mesadas del centro y rastros de humedad en pared y techo. (Anexo 5)

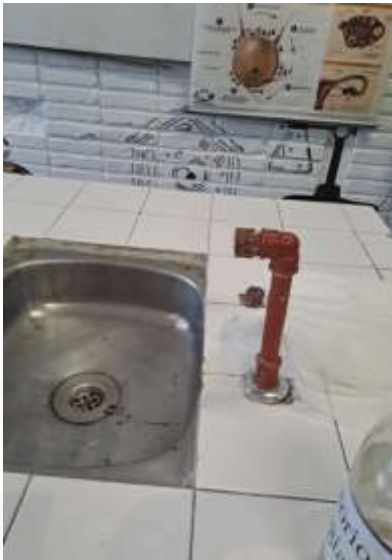
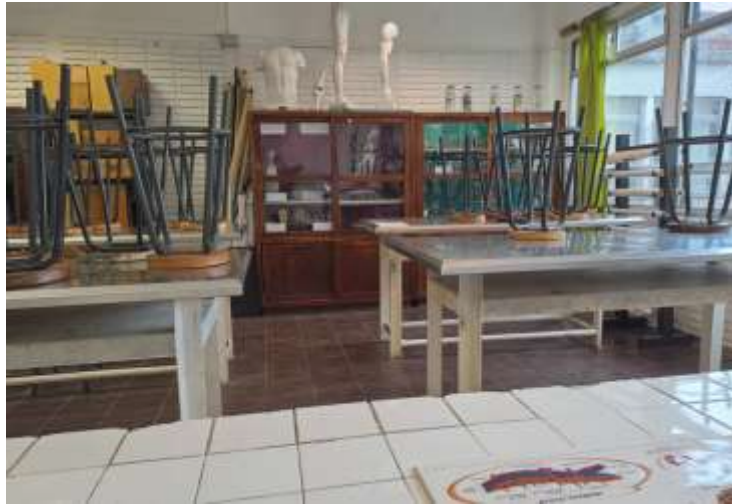
ANEXO 6; Laboratorio Biología

Laboratorio Biología: No cuenta con agua potable, quitaron la canilla de lavado de manos y materiales. (Anexo 6)

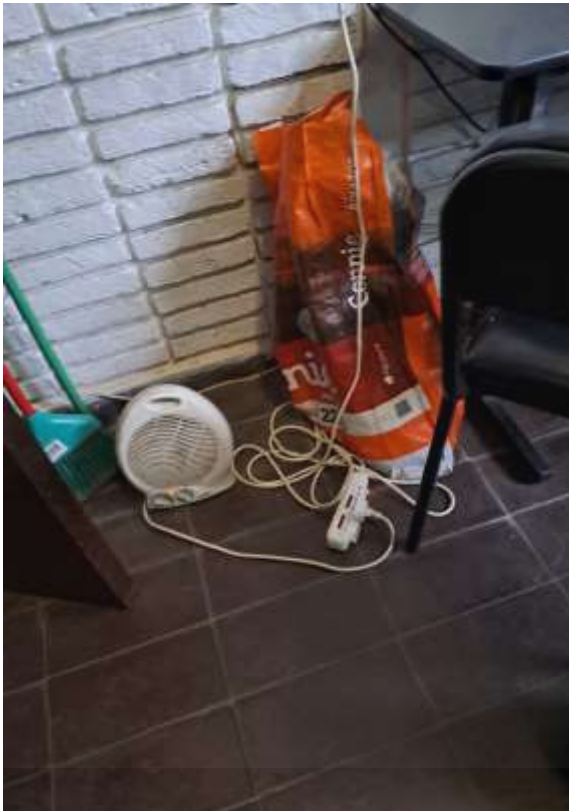
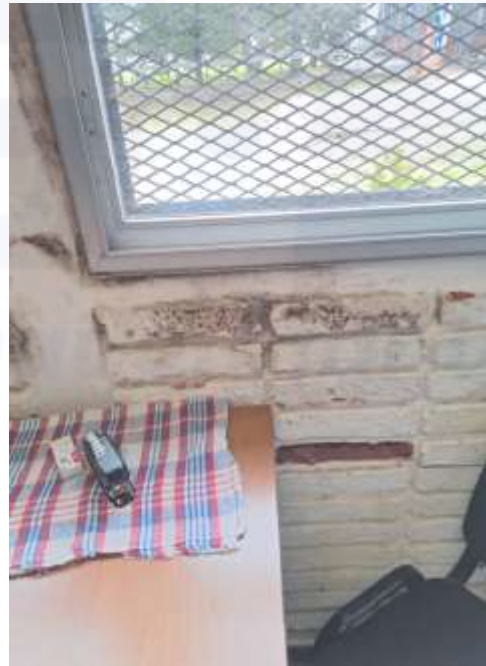
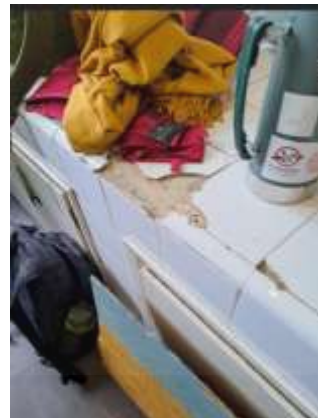
ANEXO 7; Sala Preparadores.

Sala de preparadores (Laboratorio): Falta sistema de calefacción, pocos tomas corriente usando alargues, cerámica de mesada rotas. (Anexo 7)

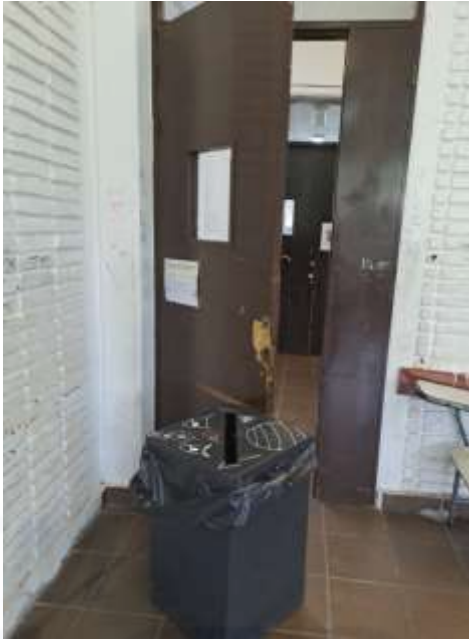
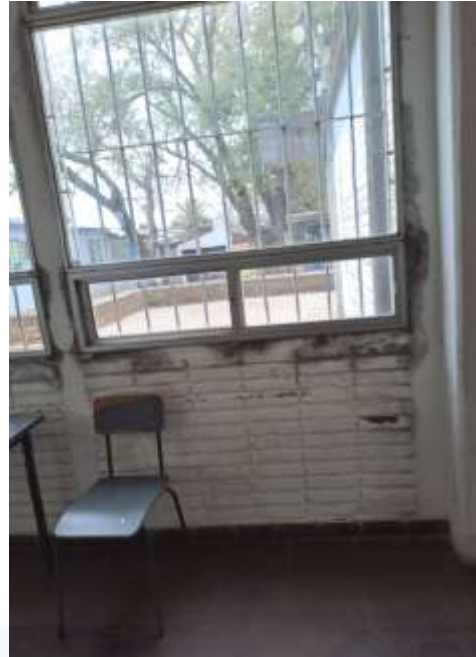
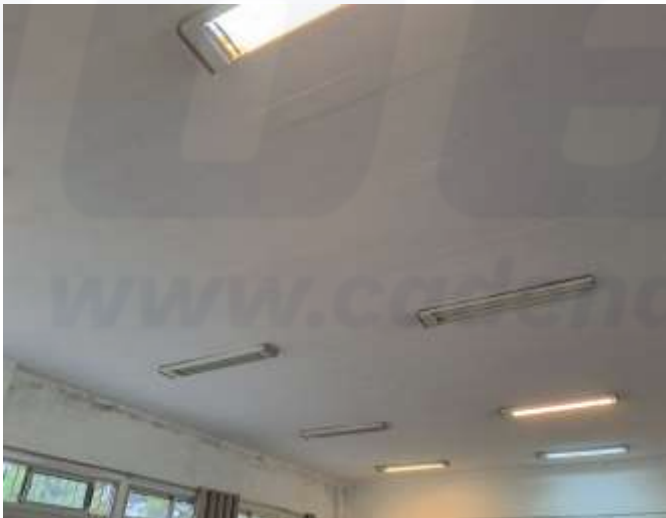
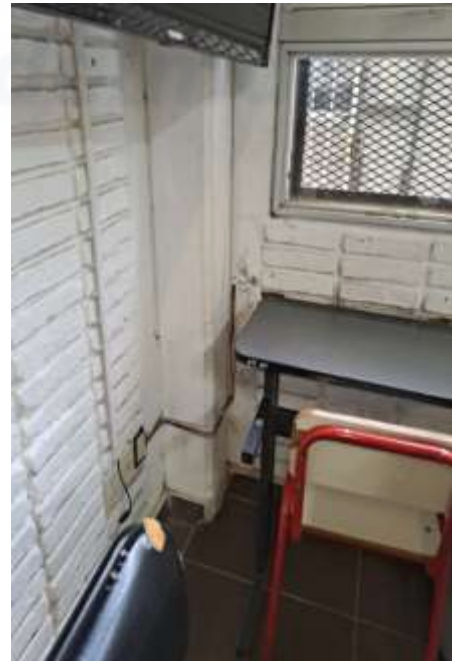
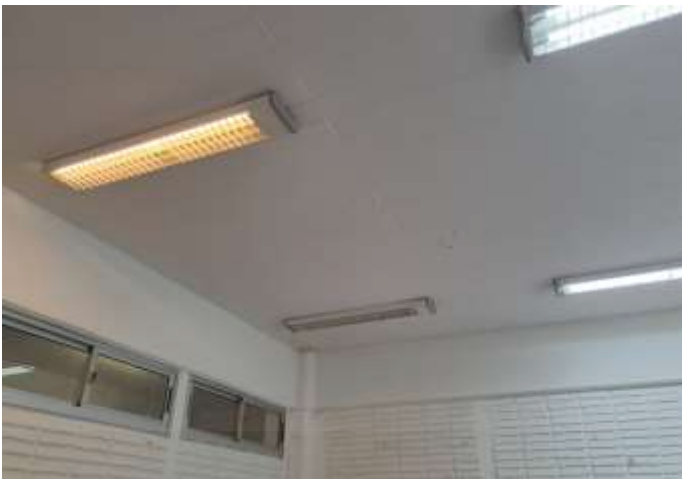
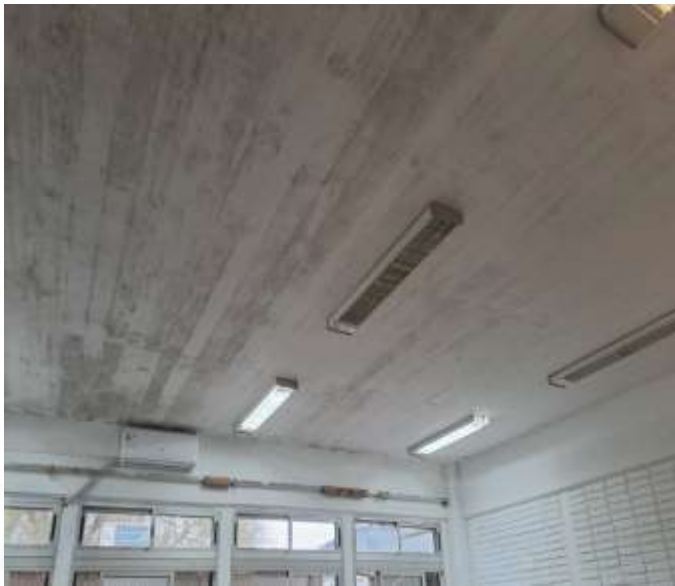
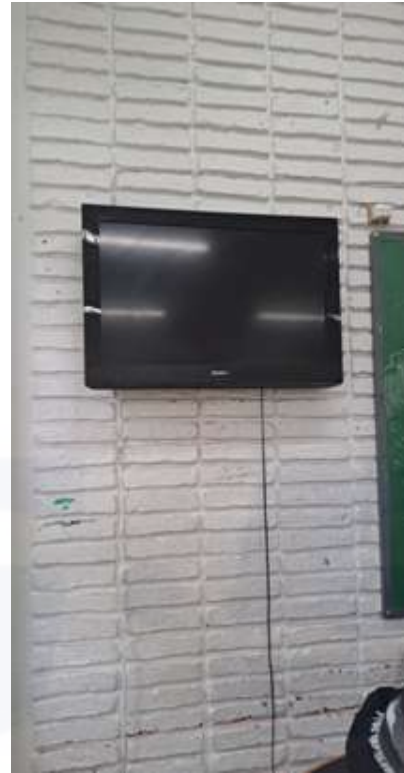
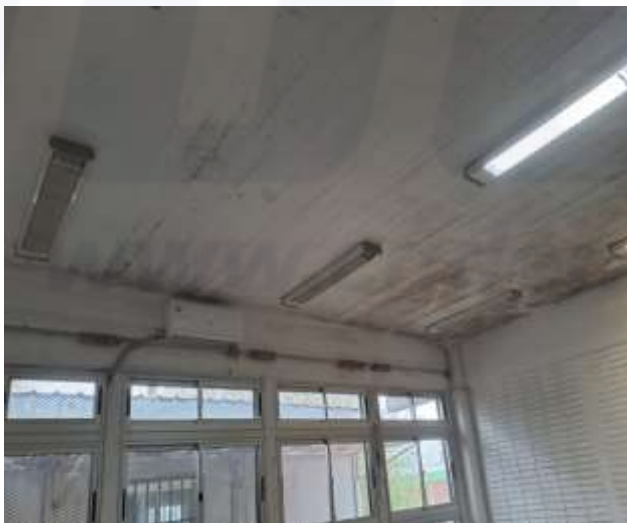
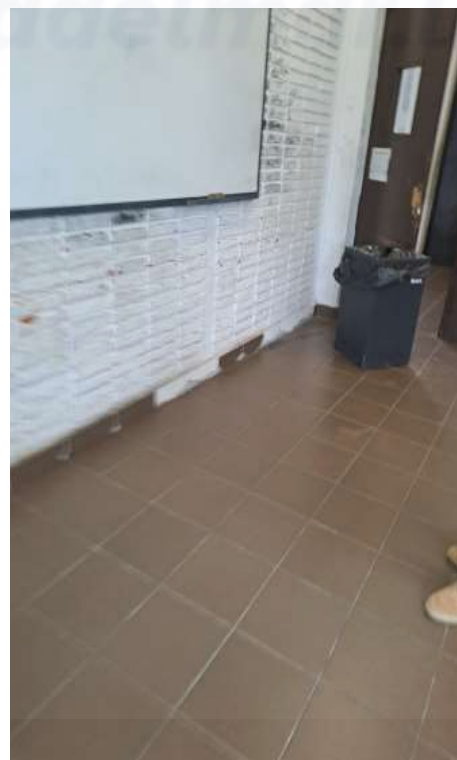
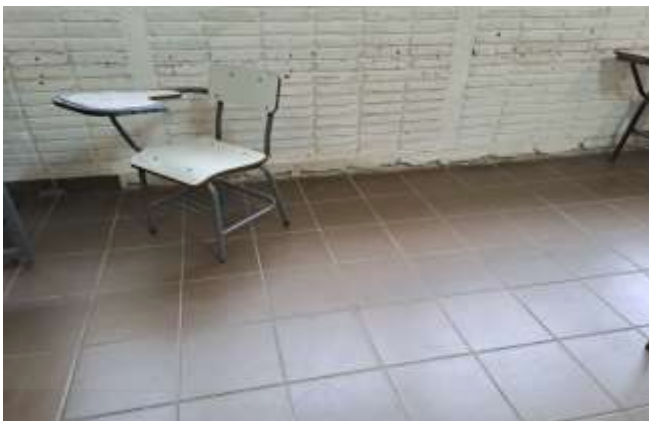
ANEXO 8; salones edificio principal

En Salones del edificio: Es notoria la humedad en techos, paredes y ventanas, no funcionan todos los tubos de luces provocando mala iluminación. Se observa varias puertas rotas, alumnos y docentes cierran colocando papelera, también faltantes de tramos de sócalos. (Anexo 8)

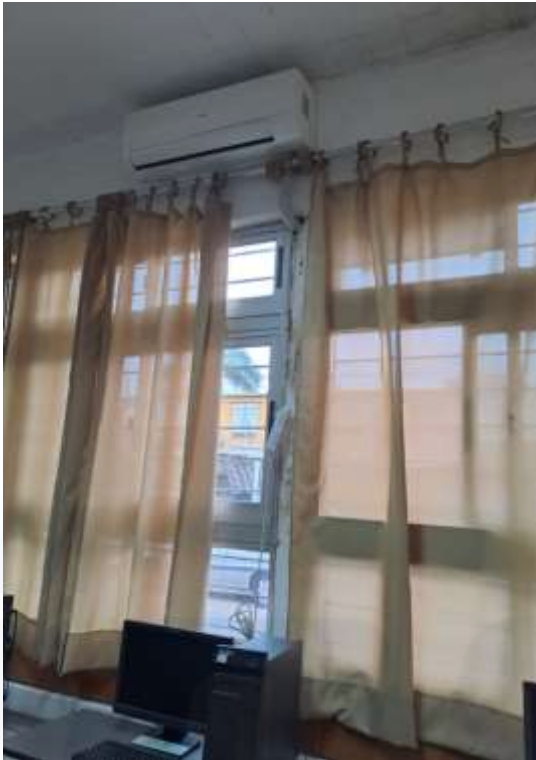
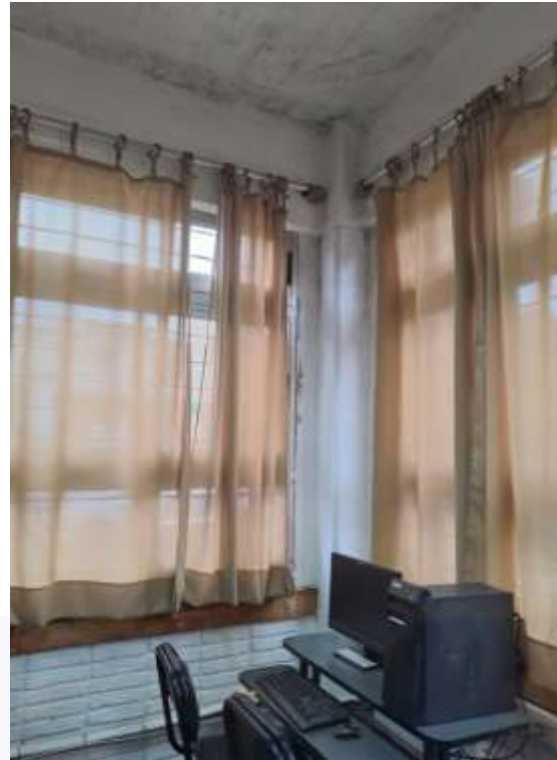
ANEXO 9; Sala Informática

Sala de informática: Se evidencian cables sin protecciones de mecánicas (Tapas de ductos de plástico), se observa rastros de humedades en techo y en desagüe del aire acondicionado. (Anexo 9)

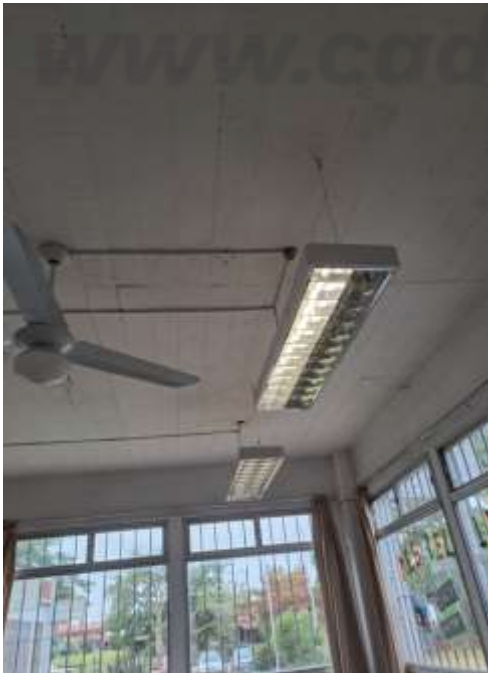
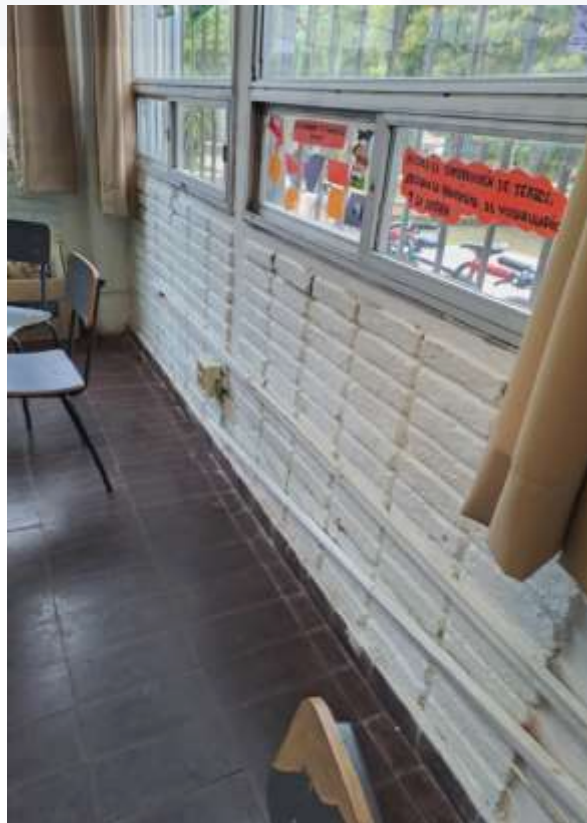
ANEXO 10; Biblioteca

Biblioteca: Se evidencian varios tubos de luz que no funcionan y se observan conexión precaria en toma corriente, cables a la vista. (Anexo 10)

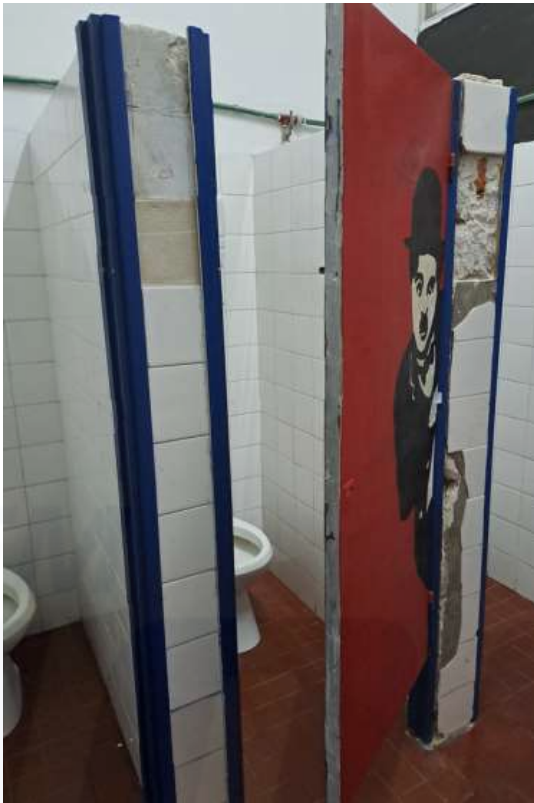
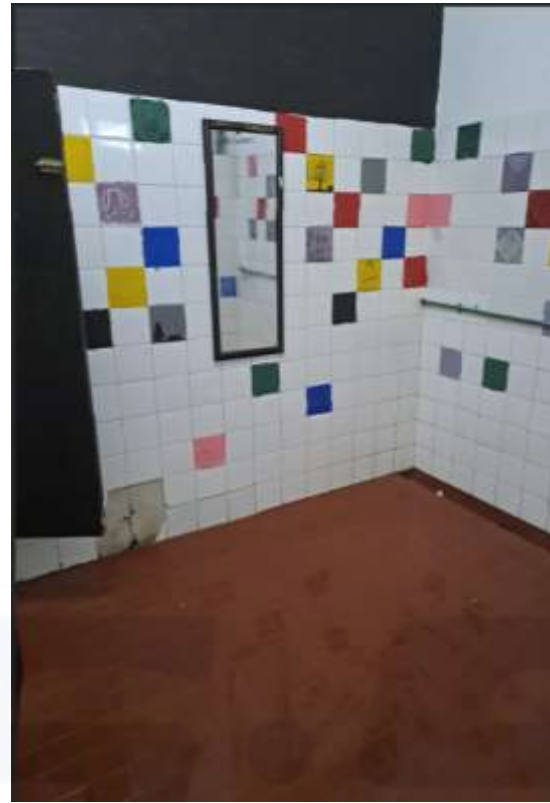
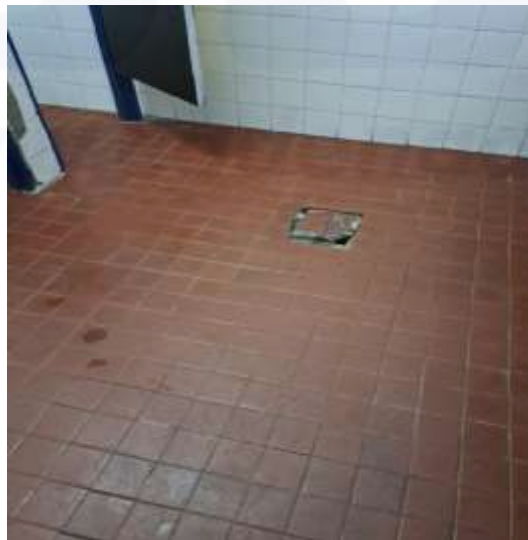
ANEXO 11; Baños

Baños de alumnos: Se observan faltante de cerámica y tapas de cámaras rota. (Anexo 11)

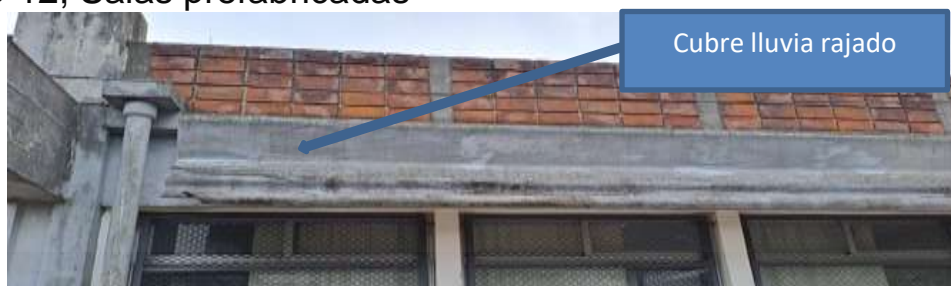
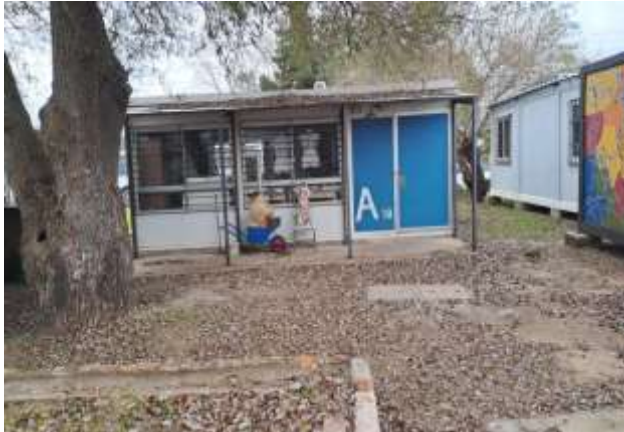
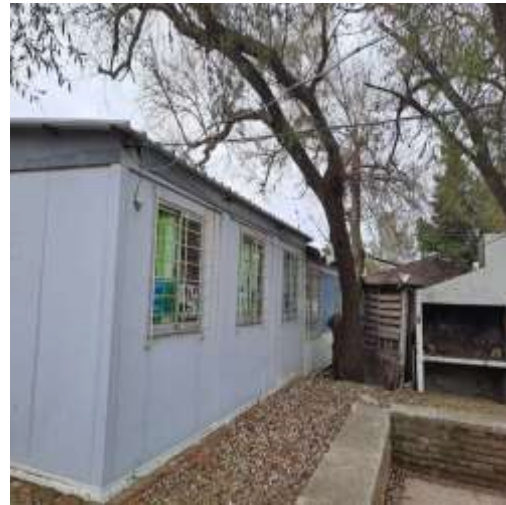
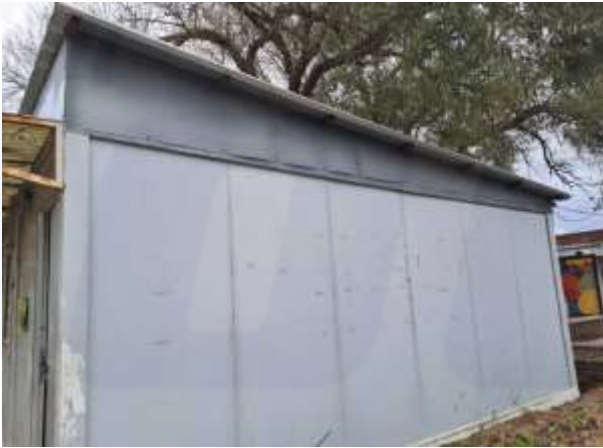
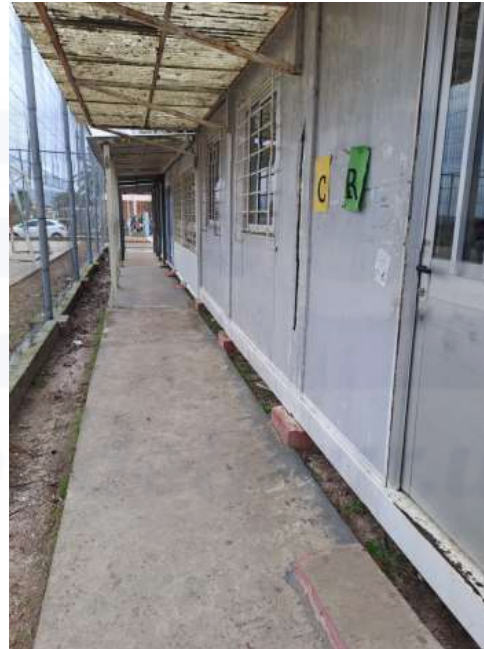
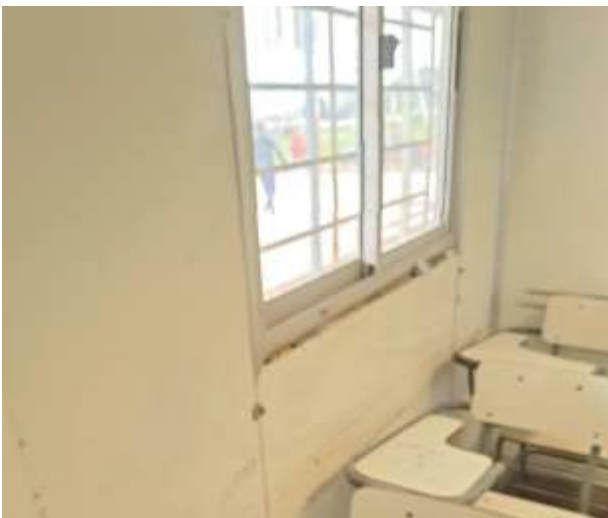
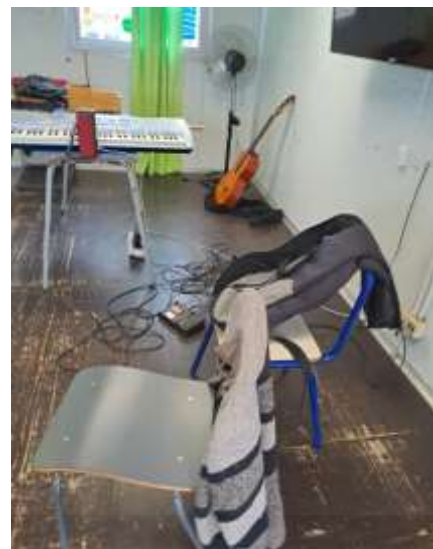
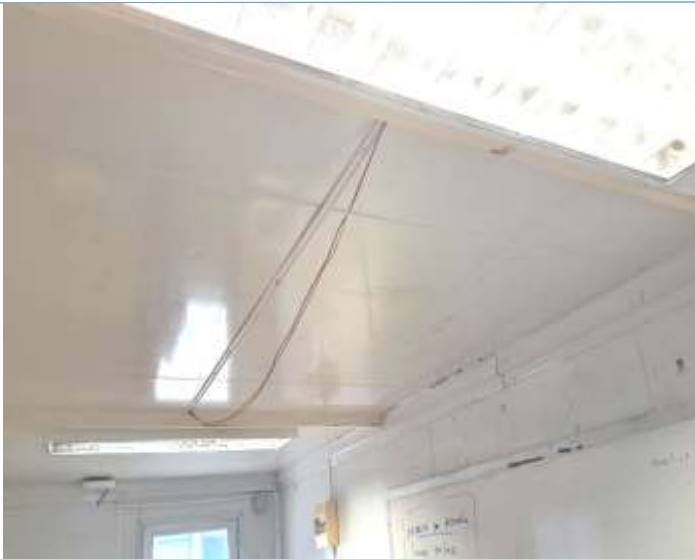
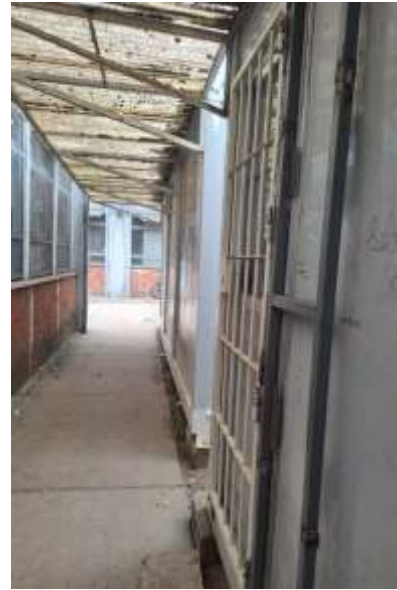
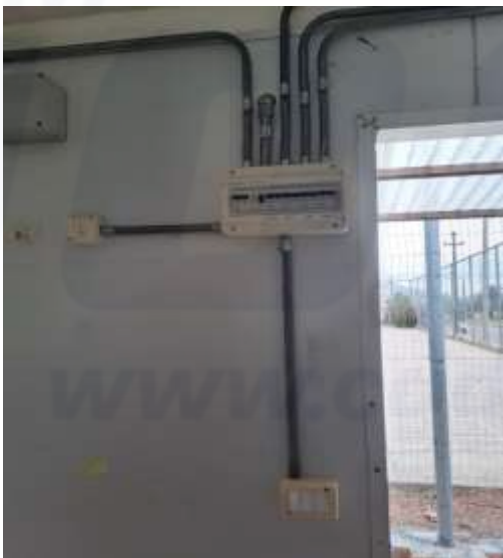
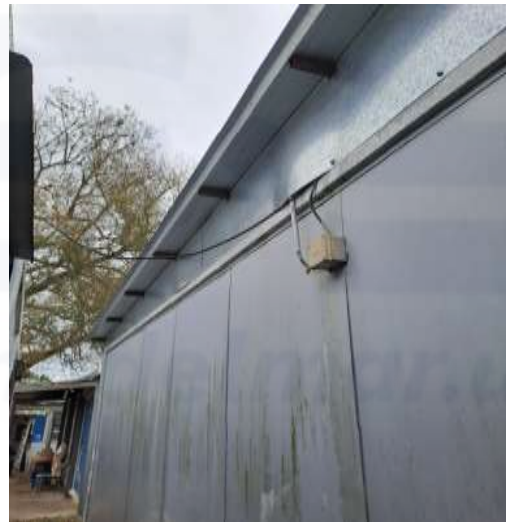
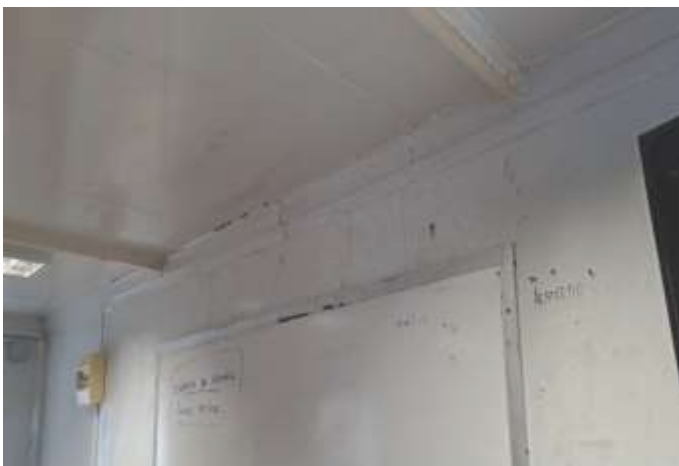
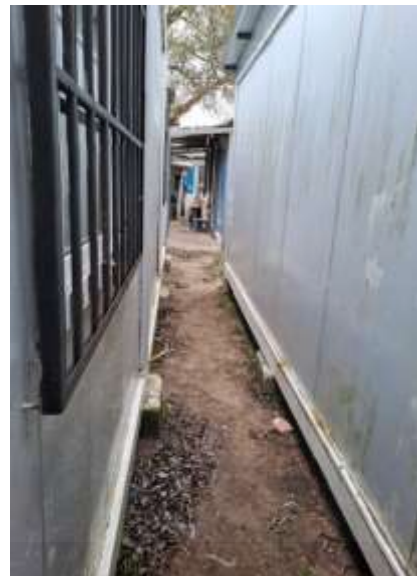
ANEXO 12; Salas prefabricadas

Aulas Prefabricadas: Se evidencia tendido eléctrico de luces precario, con cables a la vista. El deterioro en la instalación eléctrica se da cuando son de plástico y no tienen ese problema los salones que tienen ductos de hierro.

Comienzan a tener signos corrección en techos y paredes, así como el deterioro y faltantes de las terminaciones o tapajuntas de aluminios en puertas y ventanas, evidenciando la falta de mantenimiento.

Se observa tendido eléctrico desde una sala a la siguiente sin protección mecánica (ductos) pasando por debajo de chapas sobre techo.
