Maldonado, mayo del 2024

Informe de CYMAT en Liceo Nº 1 PIRIAPOLIS

“José Luis Invernizzi”

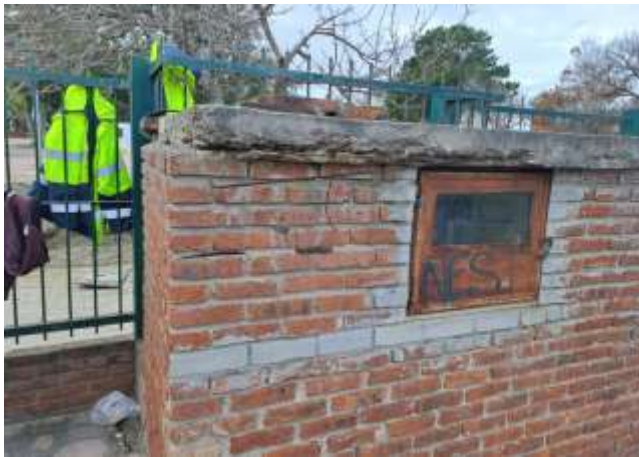
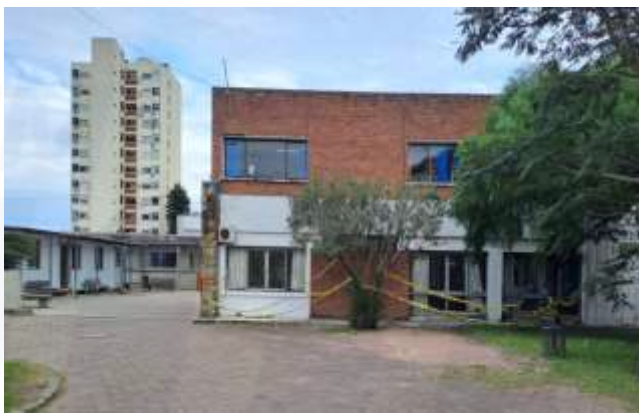
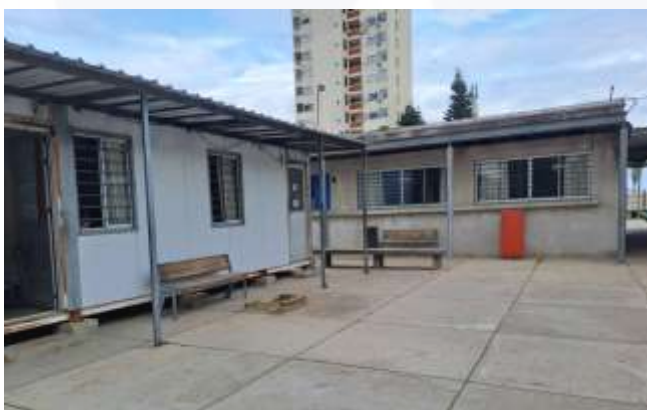
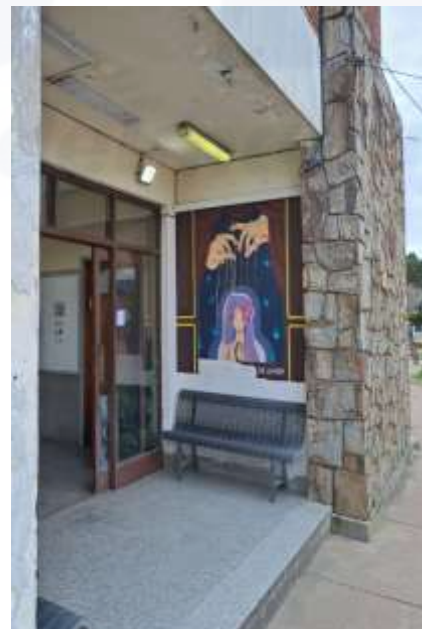
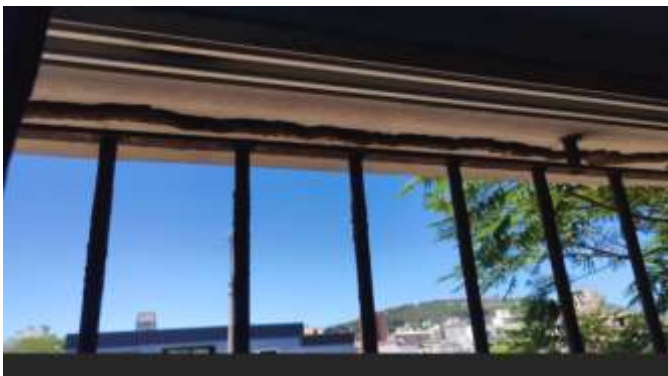
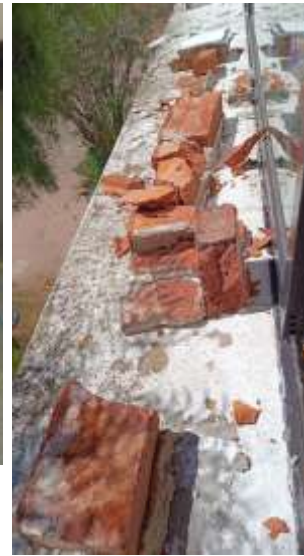
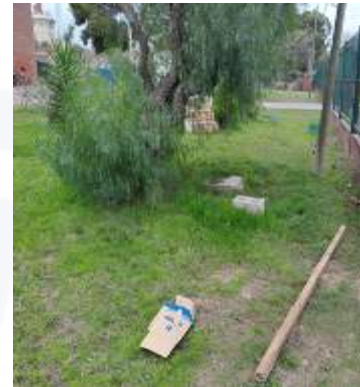
ANEXO 1: Accesibilidad

Entrada al predio: El acceso al centro (portón reja) esta clausurado por obra en la calle utilizando entrada lateral por la calle Armenia, donde se encuentran tirados a un costado chatarras de hierro.

Accesibilidad: No cuenta con ingreso accesible de la calle al predio y no existe de acceso al edificio, laboratorios ni los salones y el estado de la explanada, las “veredas” o sendas de paso son de hormigón y no se visualizaron desperfecciones, apenas con una pequeña pendiente del terreno, ayudan al

Se observa filtraciones de agua de pozo negro en patio debido al desborde por la cámara séptica.

Se encuentra delimitada, una parte del patio con cinta "PARE" de forma precaria, identificando la zona del edificio principal debido a desprendimientos de pretilos, no se observan carteles de advertencia.

Acometida: La entrada de corriente eléctrica al Centro Educativo, llega al tablero y se encuentra en una esquina dentro del predio; Se observa que el nicho está deteriorado, rajaduras en ladrillos y loza con varillas de hierro a la vista, el cable bajo plástico con tensión sin protecciones mecánicas. (Anexo 1)

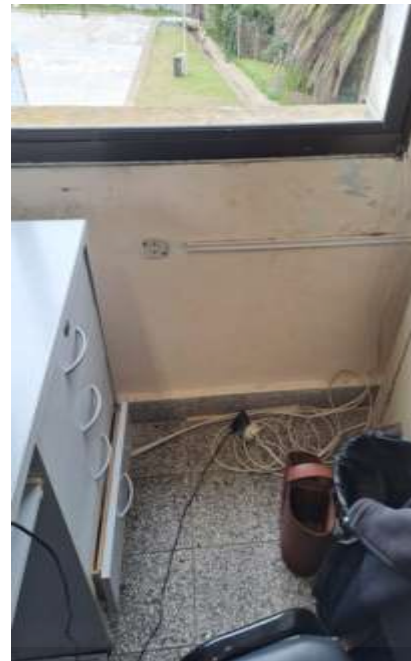
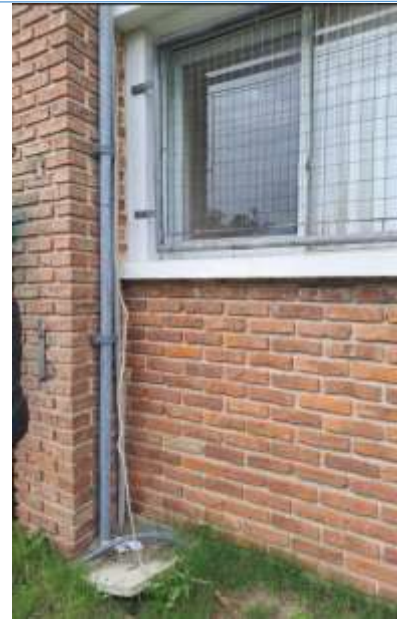
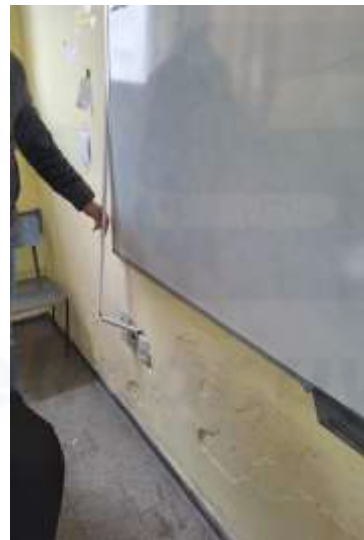
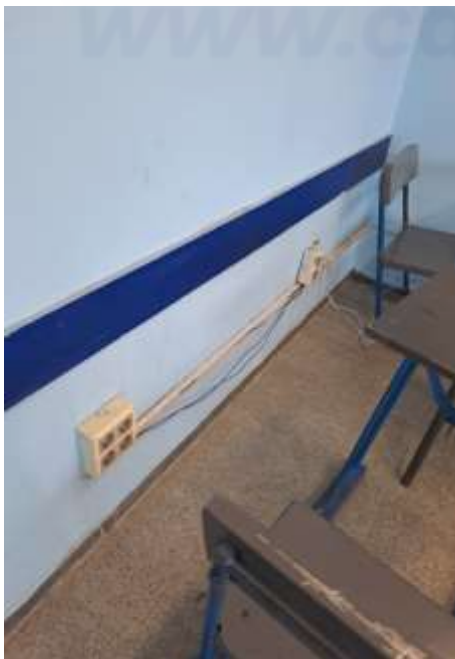
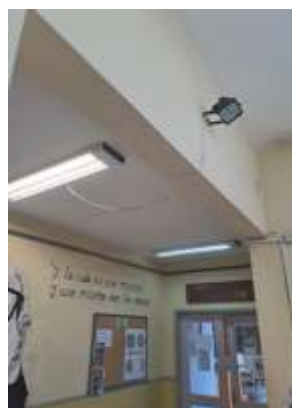
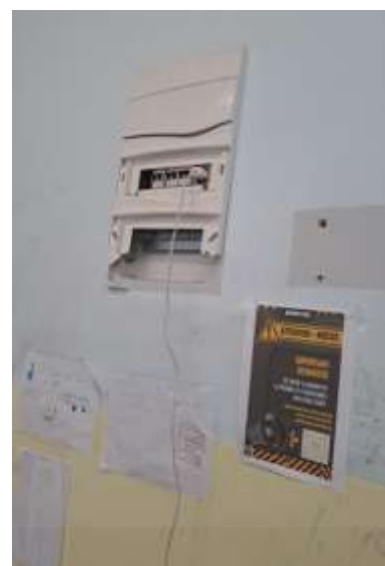
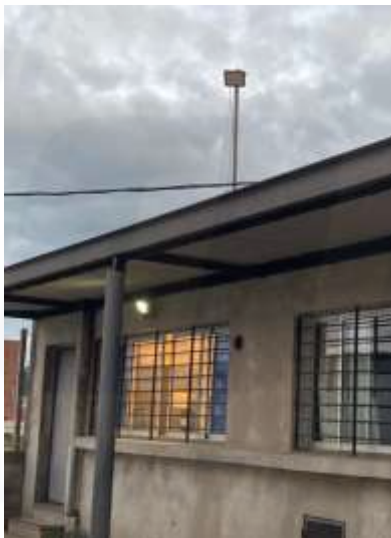
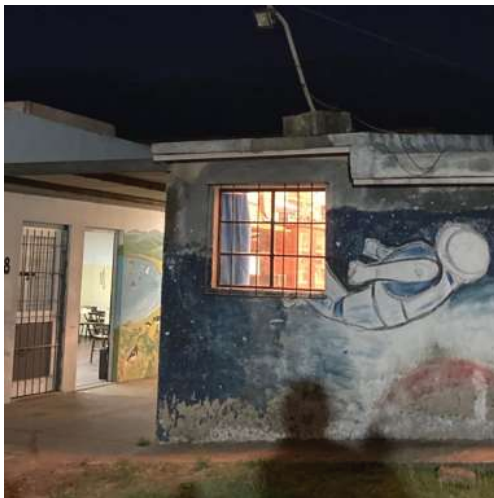
ANEXO 2 : Tablero principal, sistema eléctrico, iluminación exterior

Tablero principal; Se encuentra dentro del Gimnasio, es de libre acceso y del cual se sacan cables sin protecciones mecánicas para la alimentación de Sala de profesores y baños.

Sistema eléctrico: Se observa cable bajo plástico sin protecciones mecánicas en la entrada del patio lateral el cual no tiene limitación de acceso de los alumnos.

Se observa deterioro de instalación eléctrica, varios tomacorrientes en malas condiciones, varias cajas de conexiones de luminarias sin los picos porta lámparas, con los cables expuestos. Conexión deficiente, tablero sin frente muerto por la colocación de cable que sale desde el tablero de cantina hacia el patio.

Falta iluminación en patio exterior e interiores y se observa foco sujeto con un bloque. . (Anexo 2)

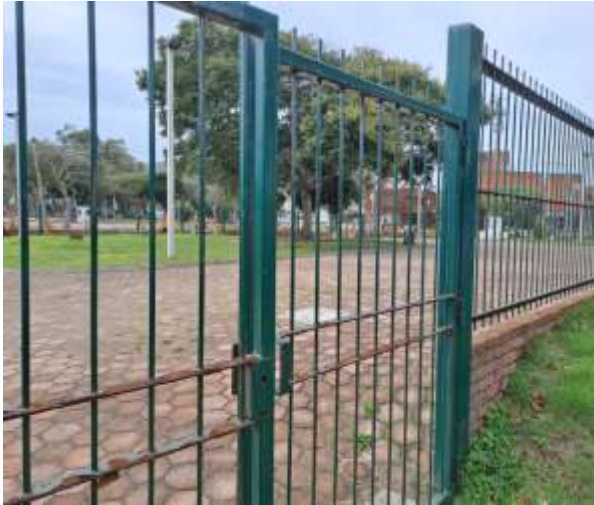
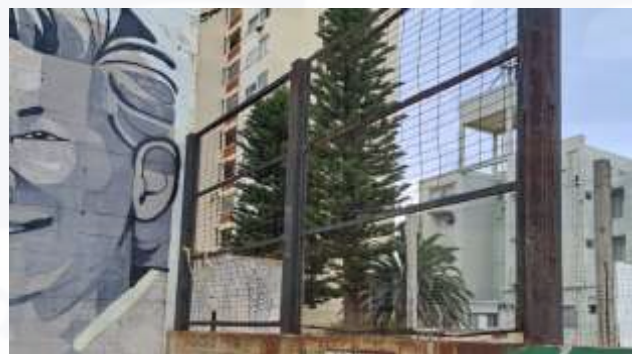
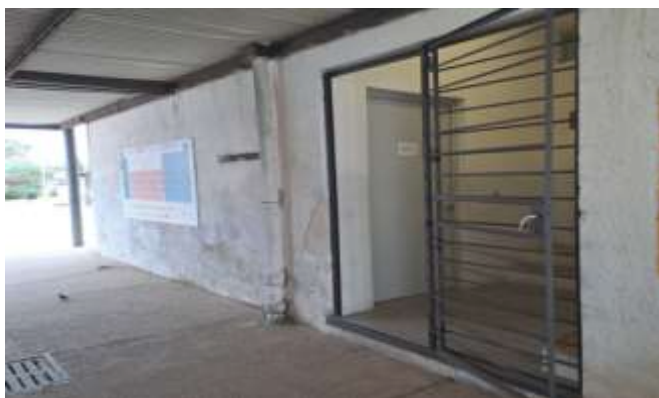
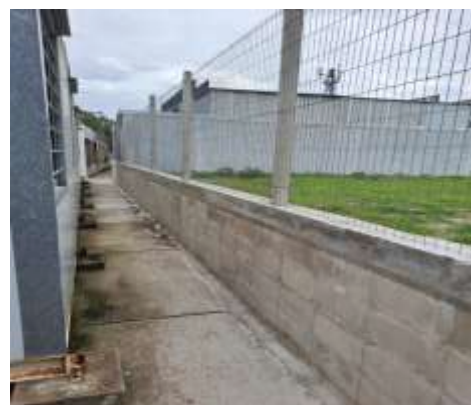
ANEXO 4; Cerramiento Perimetral

Cerramiento perimetral y patio: Se construyó muro lindero hecho a nuevo, que se había caído y en general la evidencia falta de mantenimiento (pintura) de las rejas perimetrales, las del frente y las que separan patio con el costado. Se observa gran deterioro en rejas o estructura metálica del fondo, con exposición a filos de metales corroídos.

Se evidencia inestabilidad de muro y tejido lindero del fondo sujetado por una columna en forma de viento.

La Cámara de desagüe situada en corredor techado frente entrada a Salones y

Laboratorios no permite desagotar pequeñas cantidades de agua de lluvia inundando el patio. (Anexo 4)

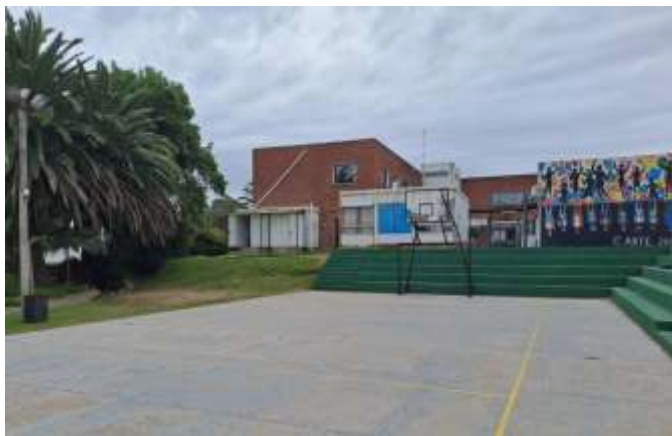
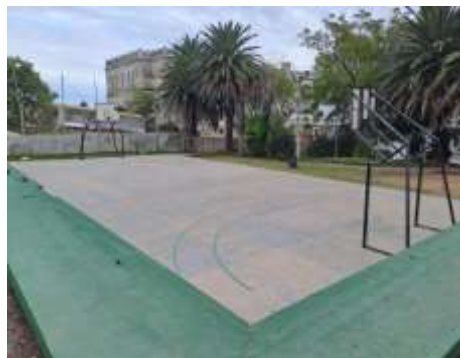
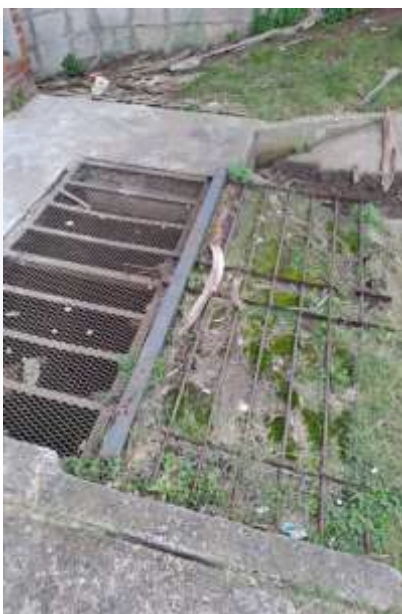
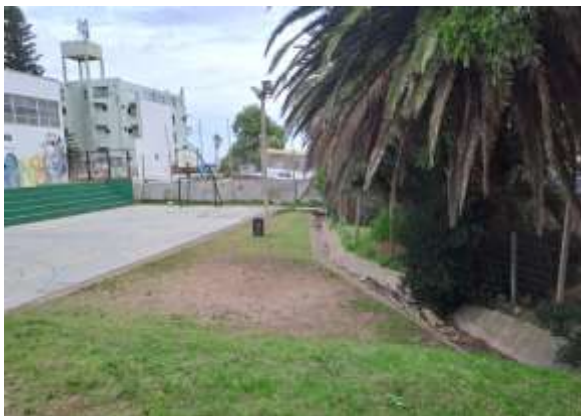
ANEXO 5; Cancha deportes

Cancha de deportes: Se observan dos riesgos importantes en la zona, uno es la cámara sanitaria situada al costado con elementos, (rejas de hierro) que aumentan la probabilidad de lesiones severas a los estudiantes y el segundo es la presencia de desechos de las palmeras con espinas considerables en la canaleta desagüe. (Anexo 5)

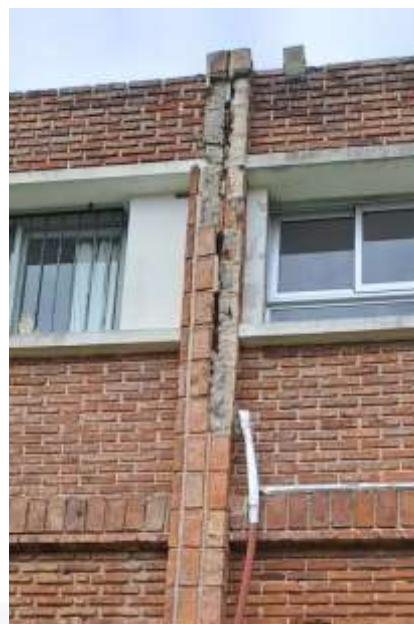
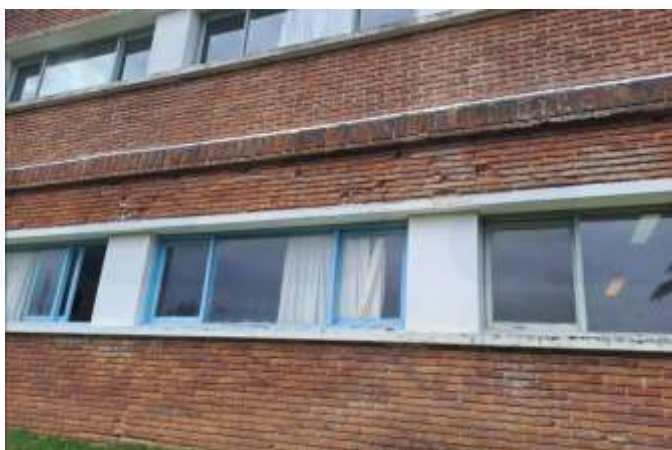
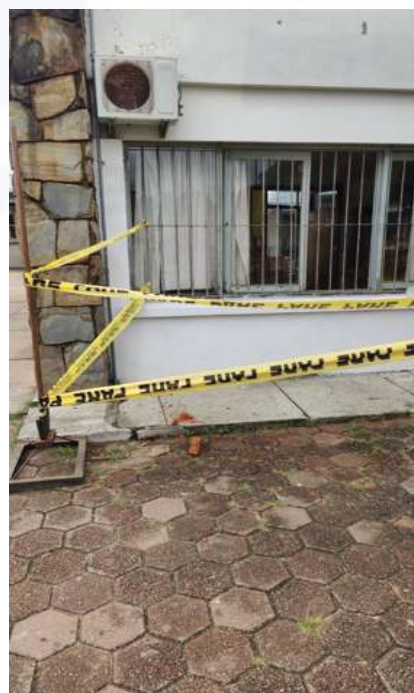
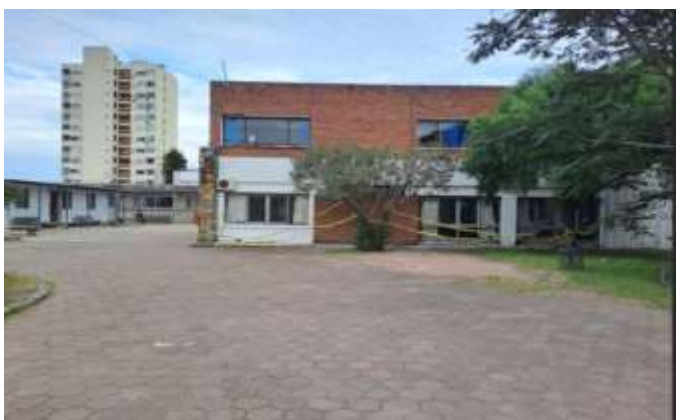
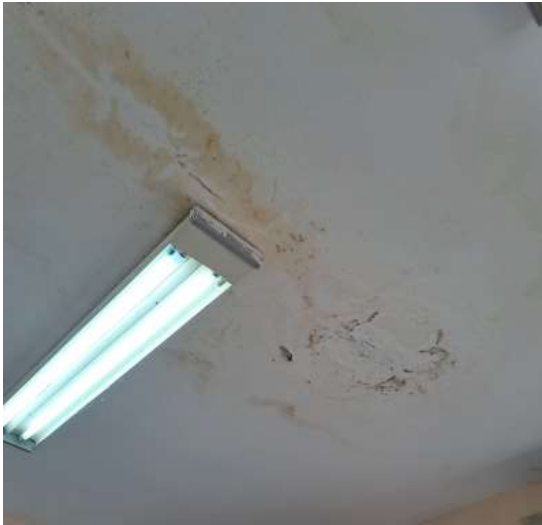
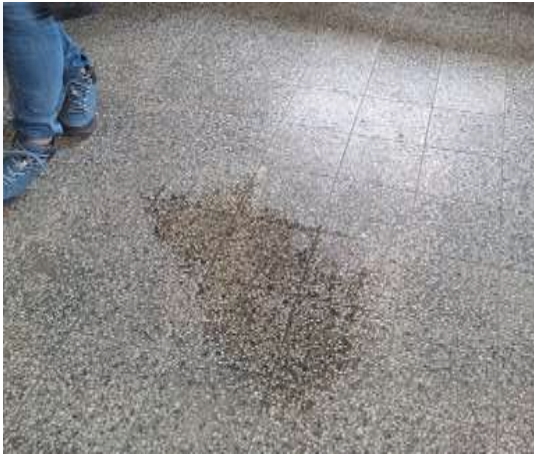
ANEXO 6; Edificio

Edificio: Se evidencia un gran deterioro del edificio y falta de mantenimiento, con rajaduras en paredes, ladrillos y vigas en pared lateral, frente a la cantina y adscripción, con desprendimiento de pretilas al frente de la edificación que se encuentra la zona delimitada con cinta "PARE", también en la columna o pilares de la entrada principal y en la parte del fondo, donde se encuentra la cantina.

Se evidencia impermeabilización vencidas y faltantes (Membrana) así como separaciones en techo y paredes, en las juntas dilataciones y tapas, permitiendo la filtración de agua de lluvia en varios sectores, en salones, sobre escalera y corredores. También entra viento y agua de lluvia por ventanas de madera que no cierran bien. (Anexo 6)

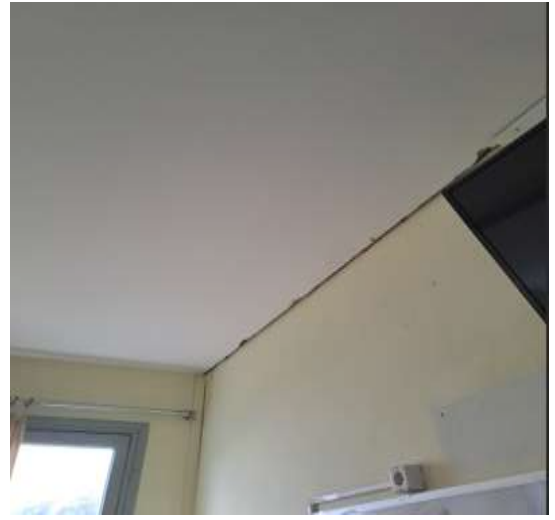
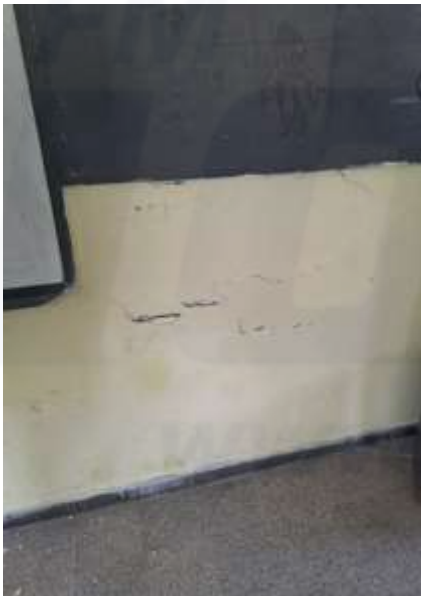
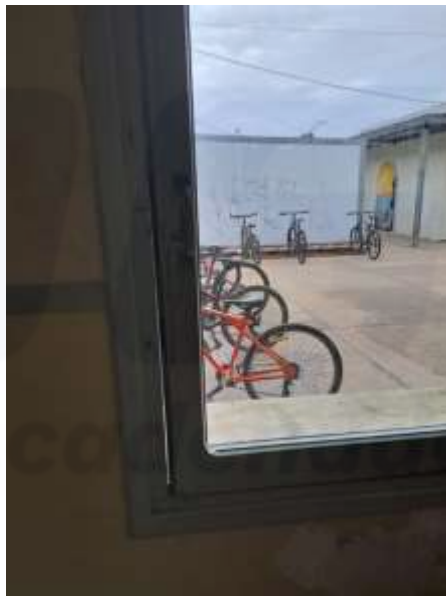
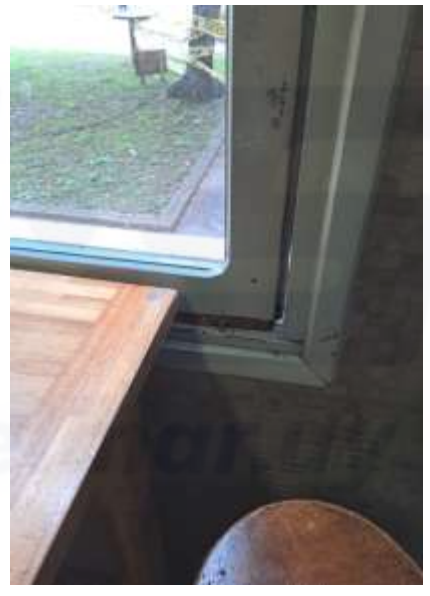
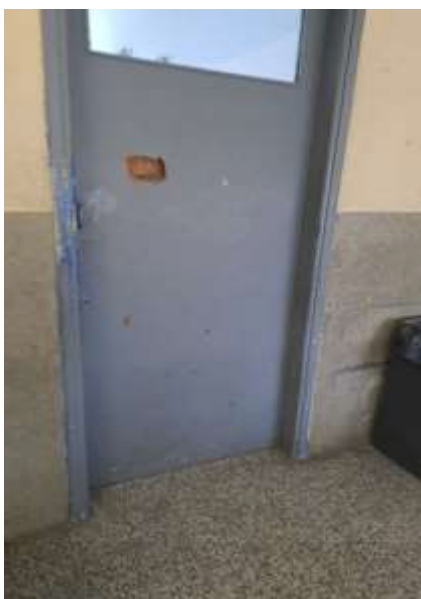
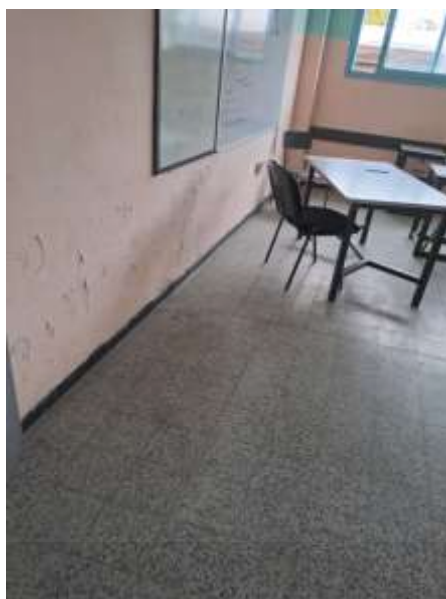
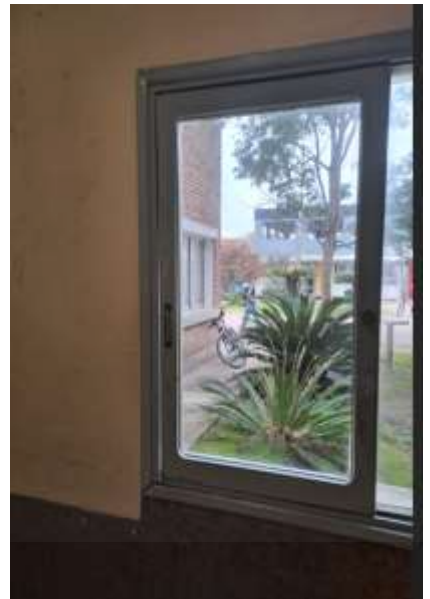
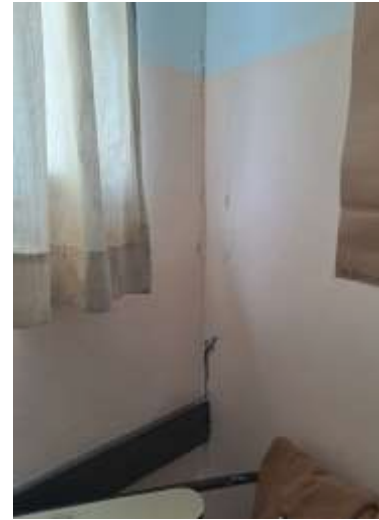
ANEXO 7; Salones Edificio

En Salones del edificio: Es notoria la separación del techo con la pared así como la diferencia de altura en el piso de los corredores. En uno de los salones se observa TV conectado con un alargue hecho de cables gemelos, no apto por no contar con descarga a tierra. (Anexo 7)

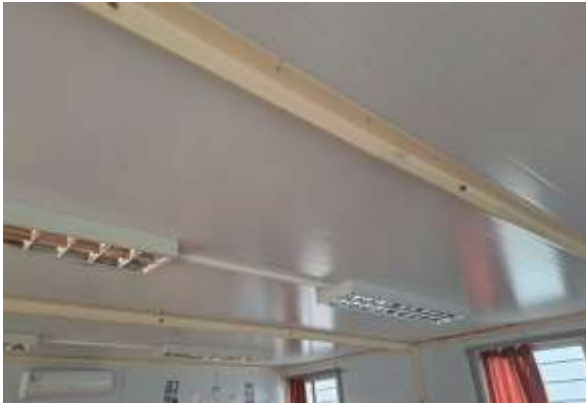
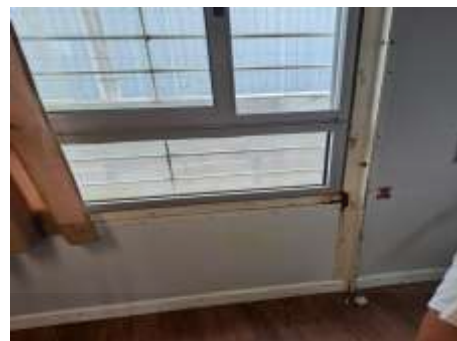
ANEXO 8; Aulas prefabricadas

Le falta picaporte a la puerta para poder abrir desde adentro y en el salón 2 al cerrarse la puerta hace saltar la llave diferencial del tablero interno, otro defecto encontrado es que al abrir la puerta, la misma se golpea cotidianamente con la estructura del alero y filtra agua de lluvia por las ventanas. (Anexo 8)

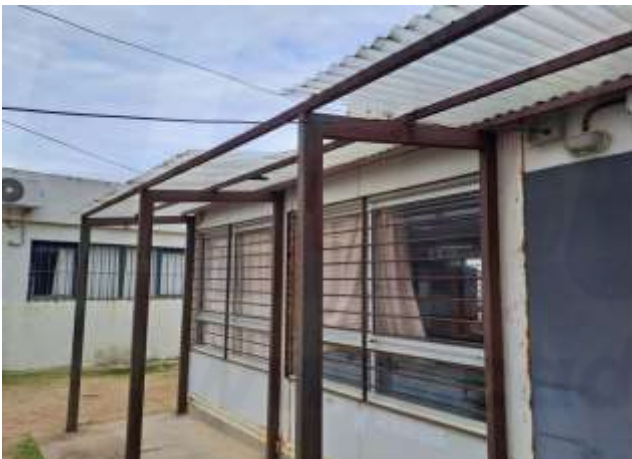
ANEXO 9; Sala de profesores

Sala de profesores: En la entrada se evidencia alero con los tirantes rotos, corroídos, chapas faltantes y rotas, carece de protección inclemencias climáticas (alero) para su acceso desde y hacia baño y local central. Dentro de la sala, el piso suelto, se mueve y/o levanta al pisar, faltan toma corrientes. (Anexo 9)
