Maldonado, mayo del 2024

Informe de CYMAT en Liceo Pan de Azúcar

“Álvaro Figueredo”

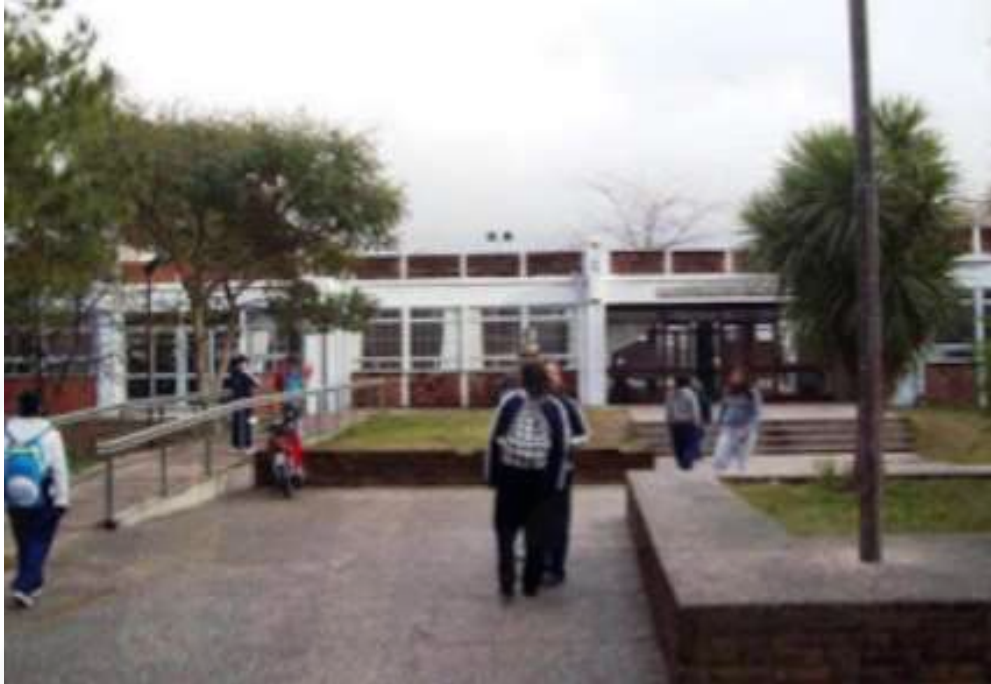
ANEXO 1: Accesibilidad (foto de página web liceo)

Accesibilidad: Cuenta con ingreso accesible al edificio principal y salones están al mismo nivel de piso, igual el acceso a los laboratorios.
